## **Ekspertyza techniczna wzmocnienia ścian szczytowych hali sportowej**

| <b>OBIEKT :</b> | Hala sportowa |
| <b>LOKALIZACJA:</b> | Jaworzno , ul. Inwalidów Wojennych 18,<br>działka 2549, obręb 165 |

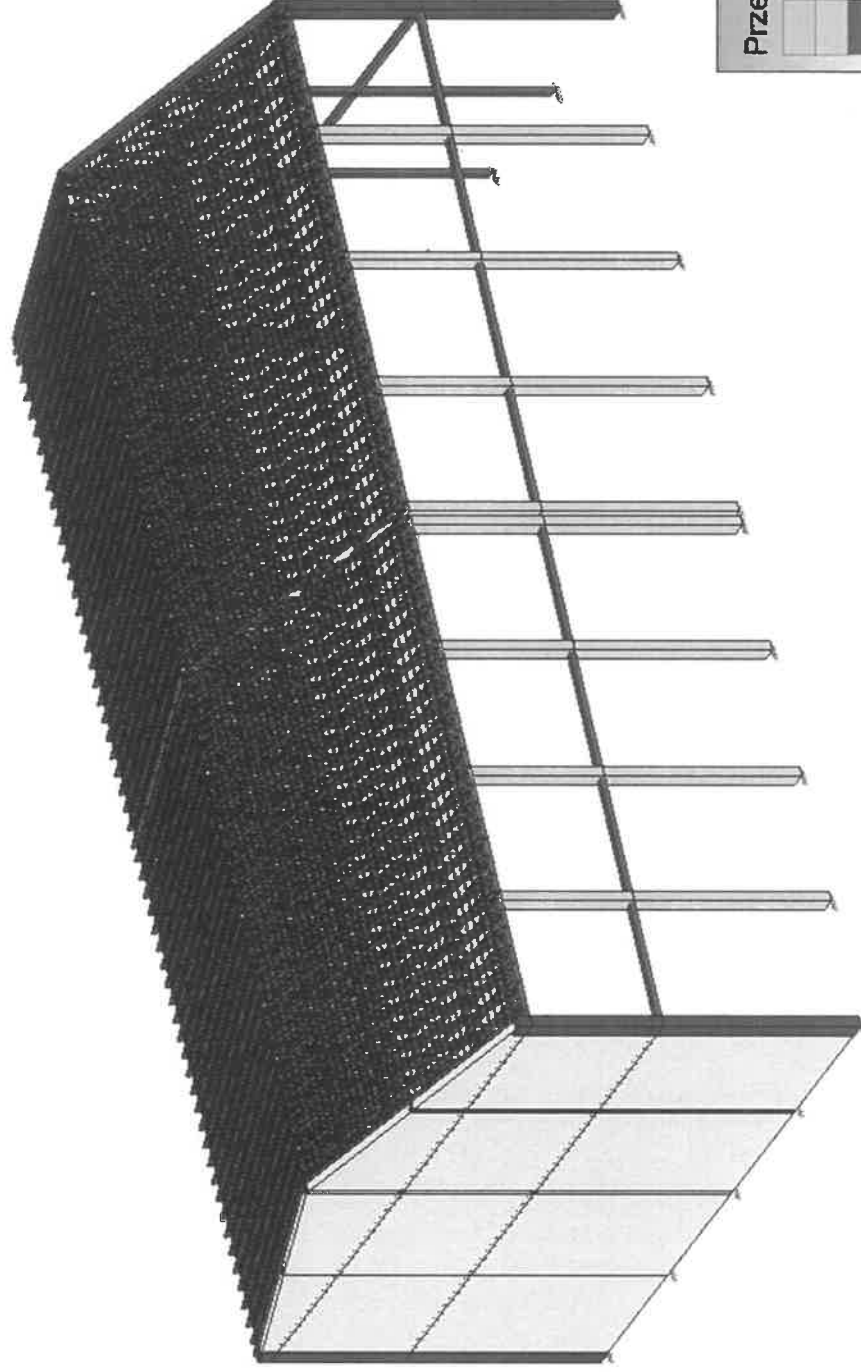
Widok UŻYTKOWNIKA  
22.00 m 0.00 m -2.00 m

Wykonano komputerowy model konstrukcji hali w programie GRAITEC.

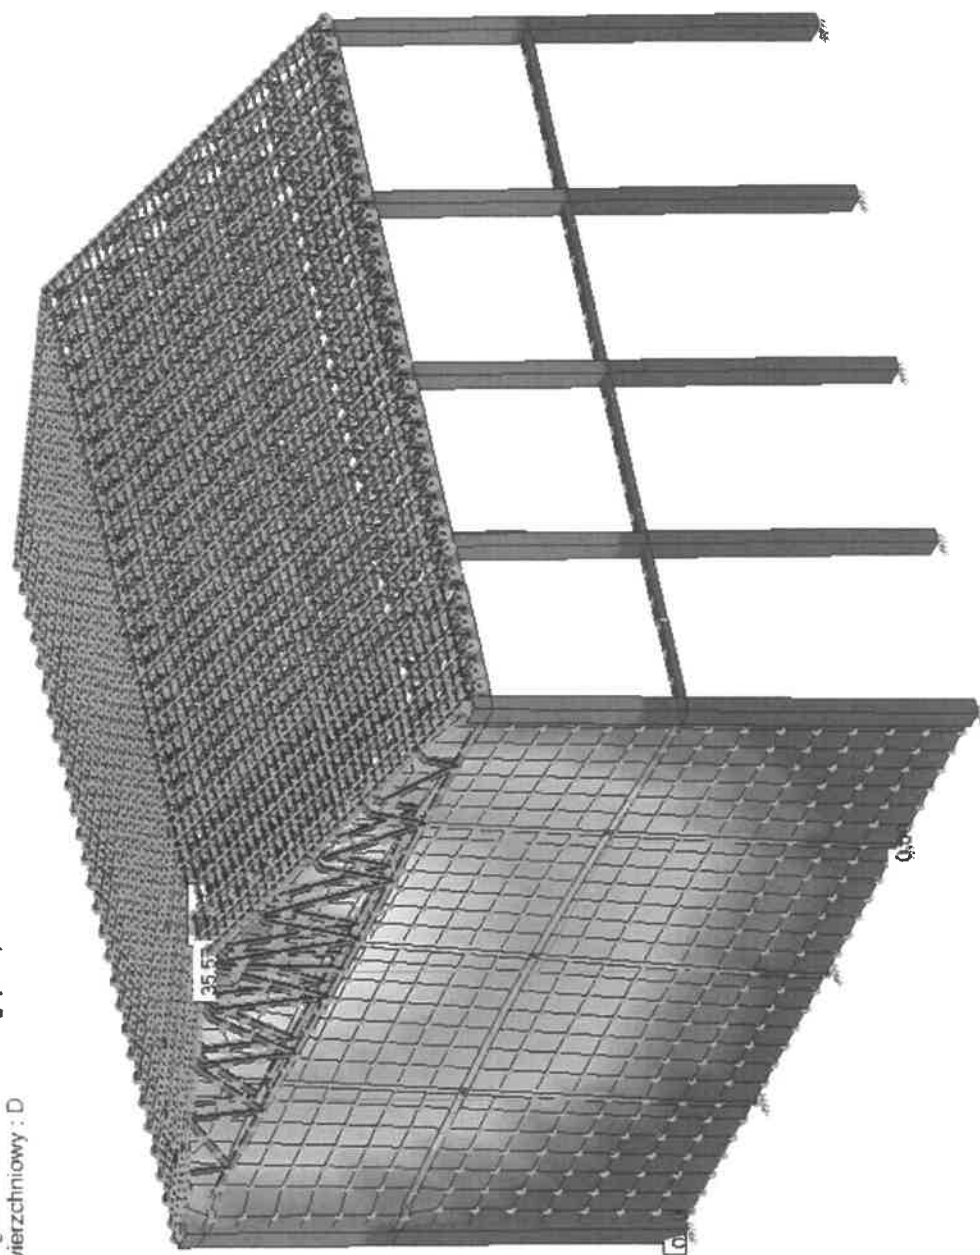
2.1 Widok modelu

**Widok UŻYTKOWNIKA**  
 Analiza 1-5, 101-139 (Obwiednia graficzna - Max bezwzględne)  
 Element liniowy : D Element powierzchniowy : D  
 Oś lokalne

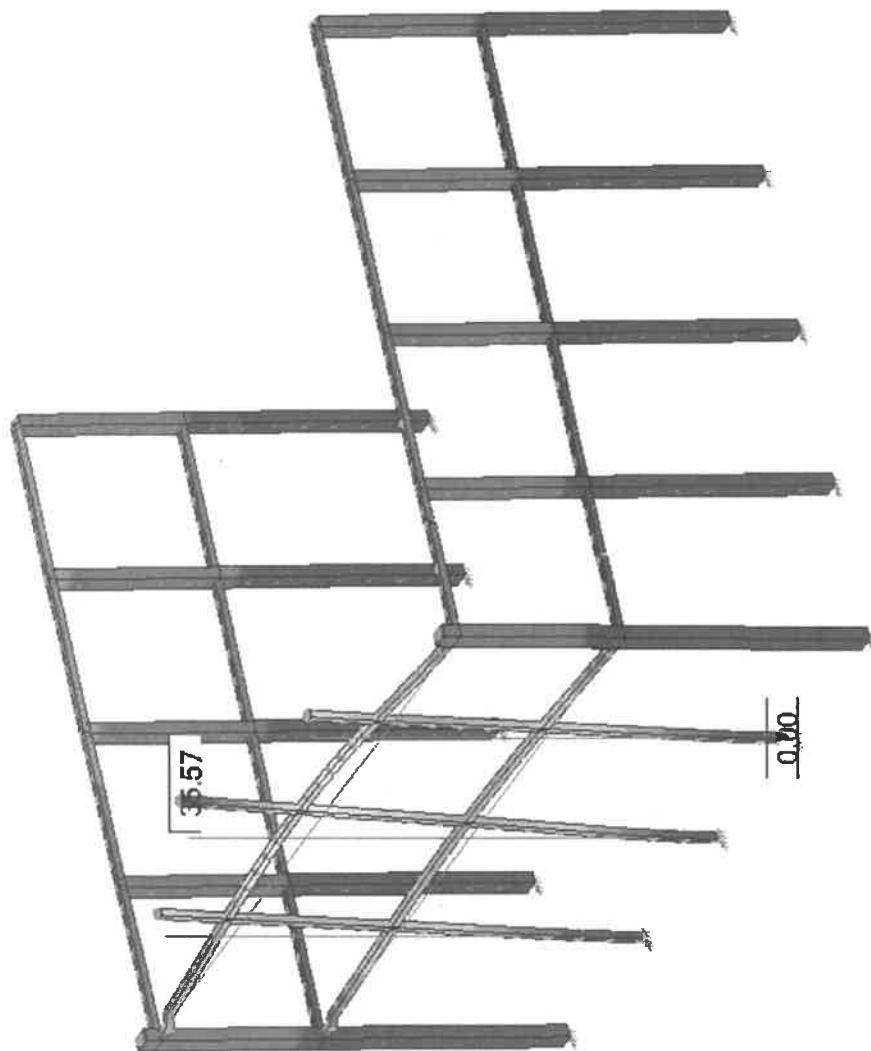
## 2.2 Przemieszczenia D D 1-5, 101-139

Widok UŻYTKOWNIKA  
 Analiza: 1-5, 101-139 (Obwiednia graficzna - Max bezwzględne)  
 Element liniowy : D Element powierzchniowy : D  
 Oś lokalne

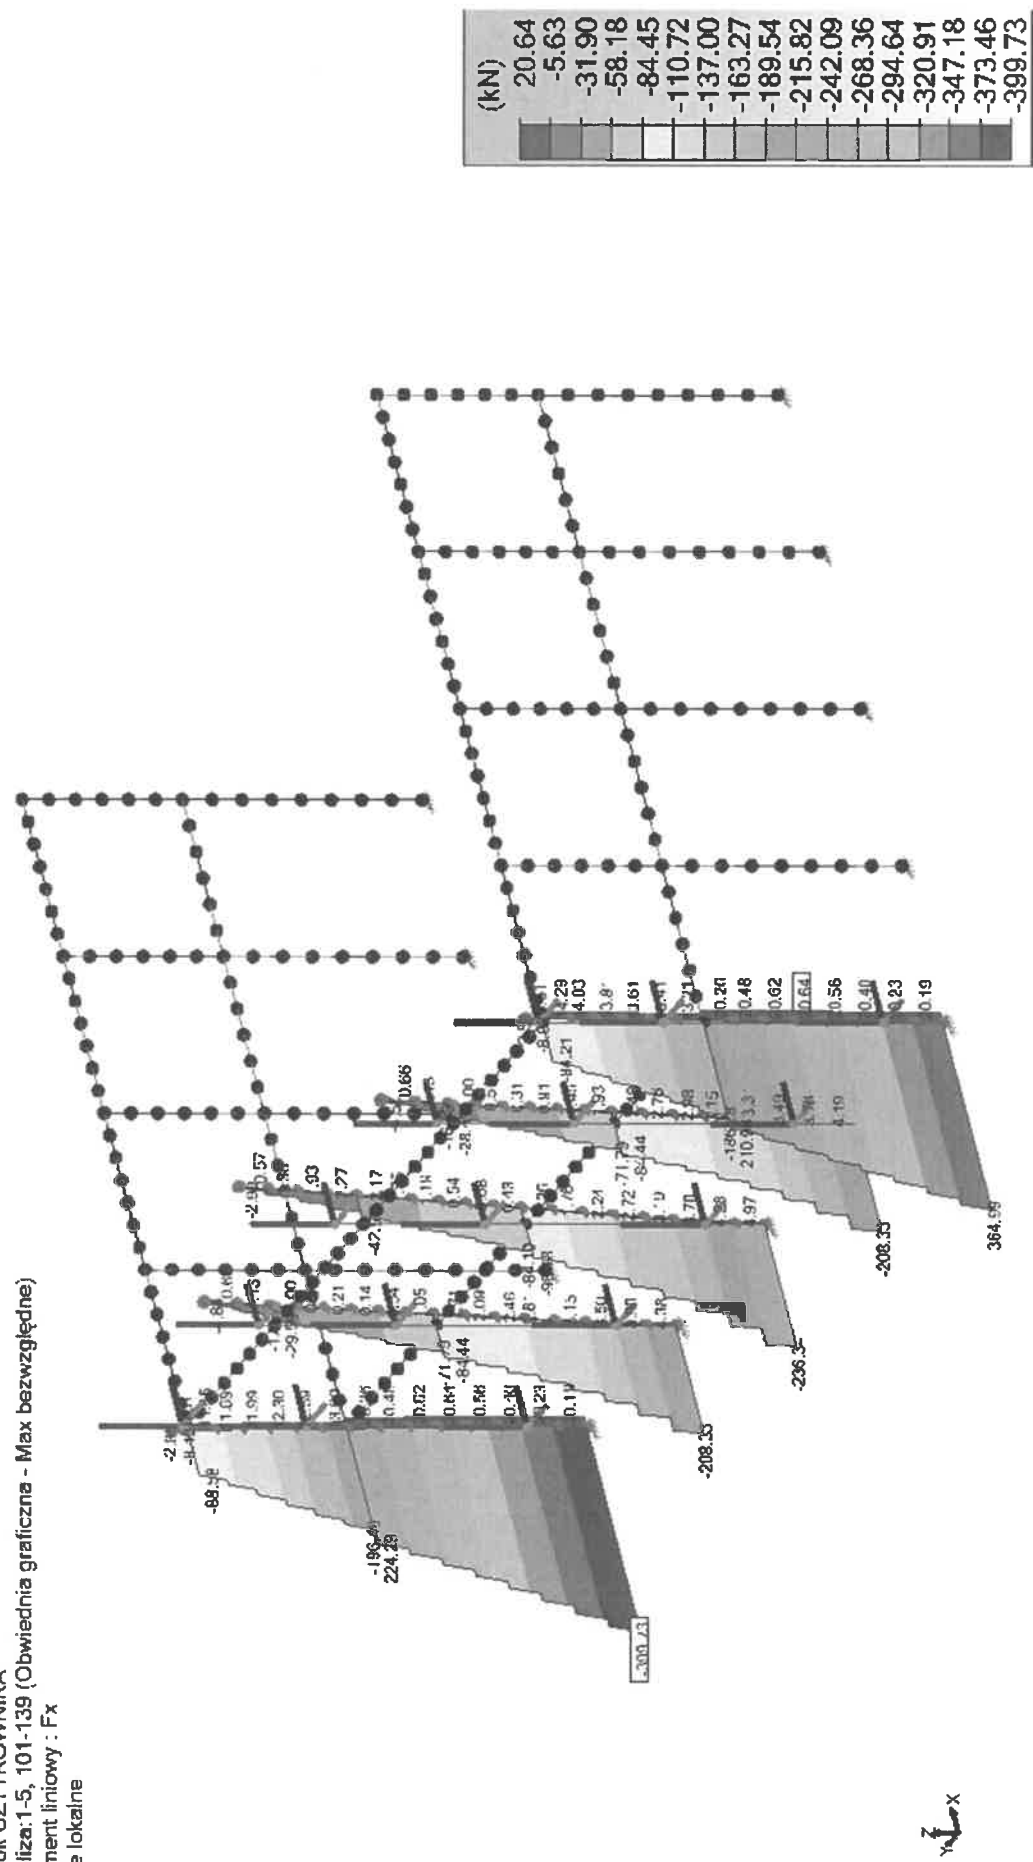
2.4 Siły  $F_x$  - 1-5, 101-139

Widok UŻYTKOWNIKA  
 Analiza: 1-5, 101-139 (Obwód graficzna - Max bezwzględne)  
 Element liniowy : Fx  
 Oś lokalne

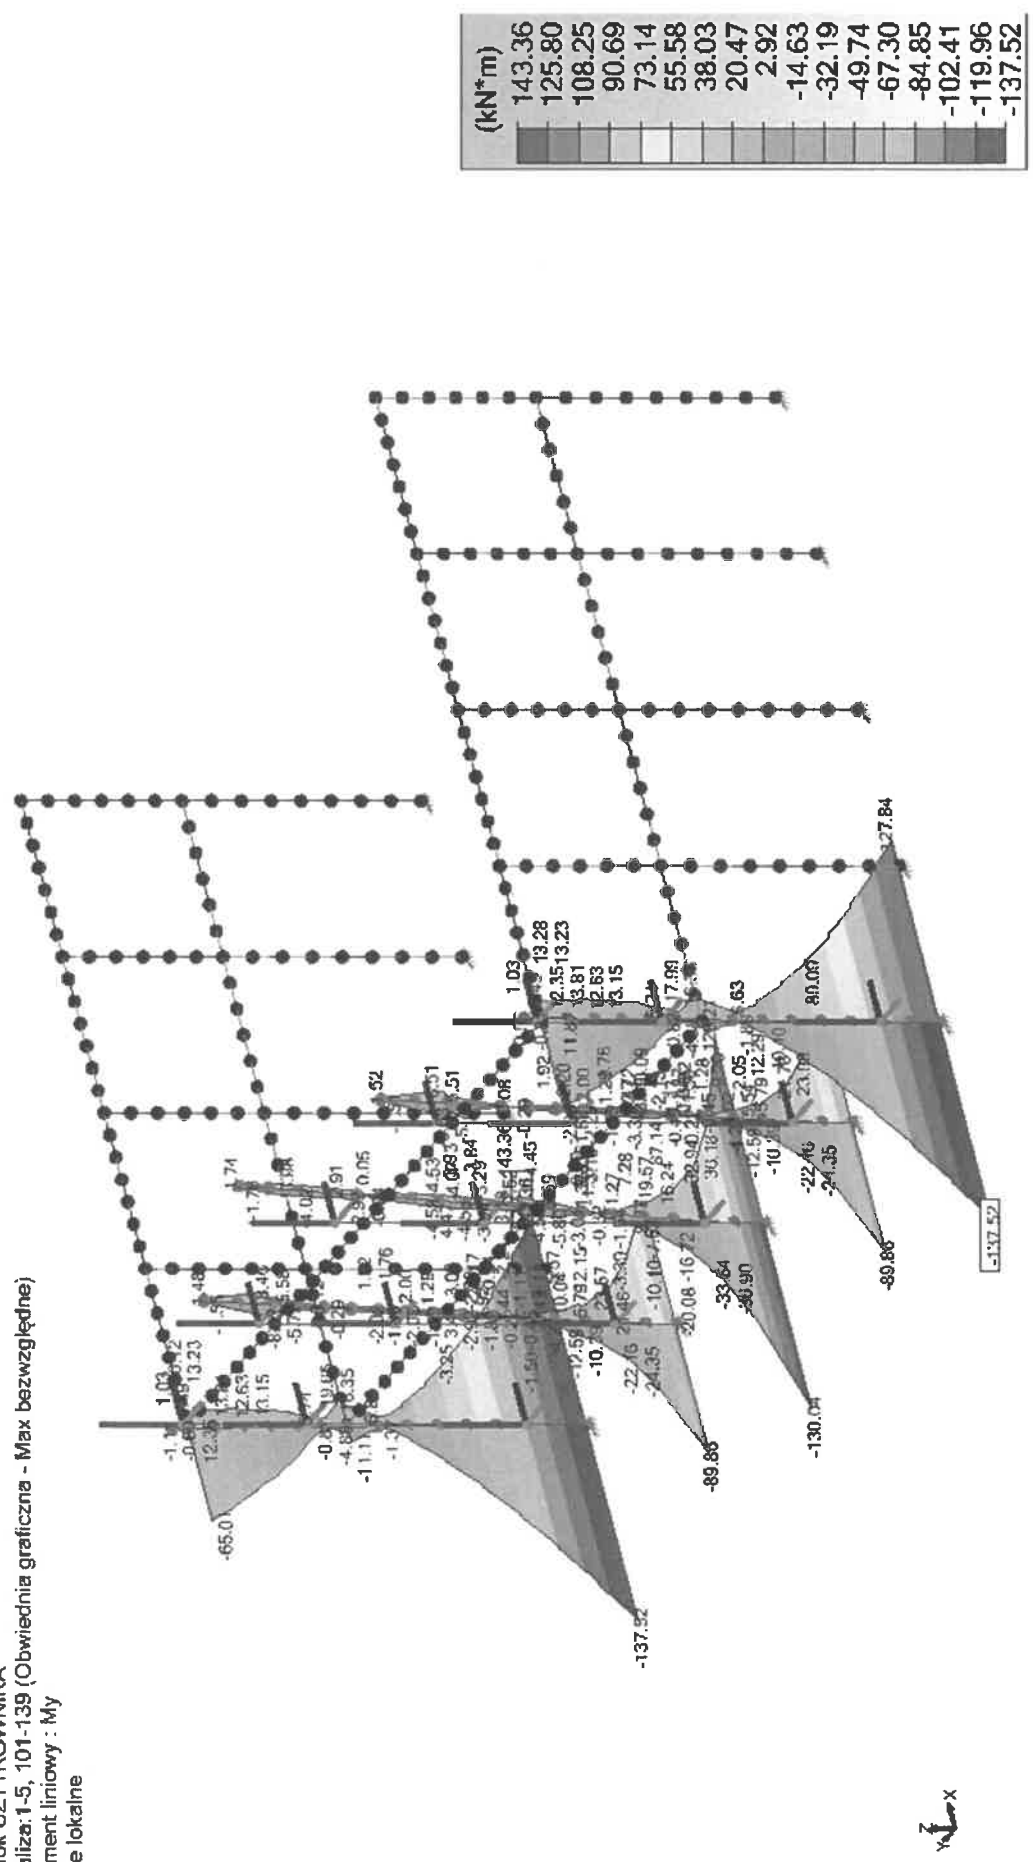
2.5 Siły My - 1-5, 101-139

Widok UŻYTKOWNIKA  
 Analiza: 1-5, 101-139 (Obwódnicza graficzna - Max bezwzględne)  
 Element liniowy : My  
 Oś lokalne

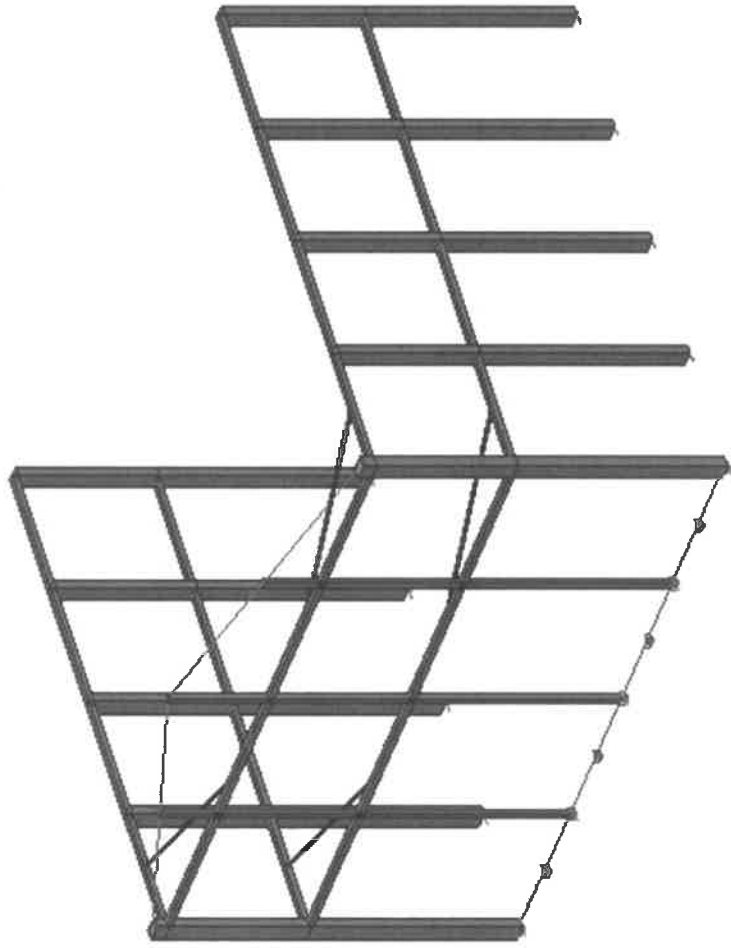
3.1 Widok modelu

Widok UŻYTKOWNIKA  
0.30 m 20.75 m 13.95 m

Wykonano komputerowy model konstrukcji hali w programie GRAITEC.

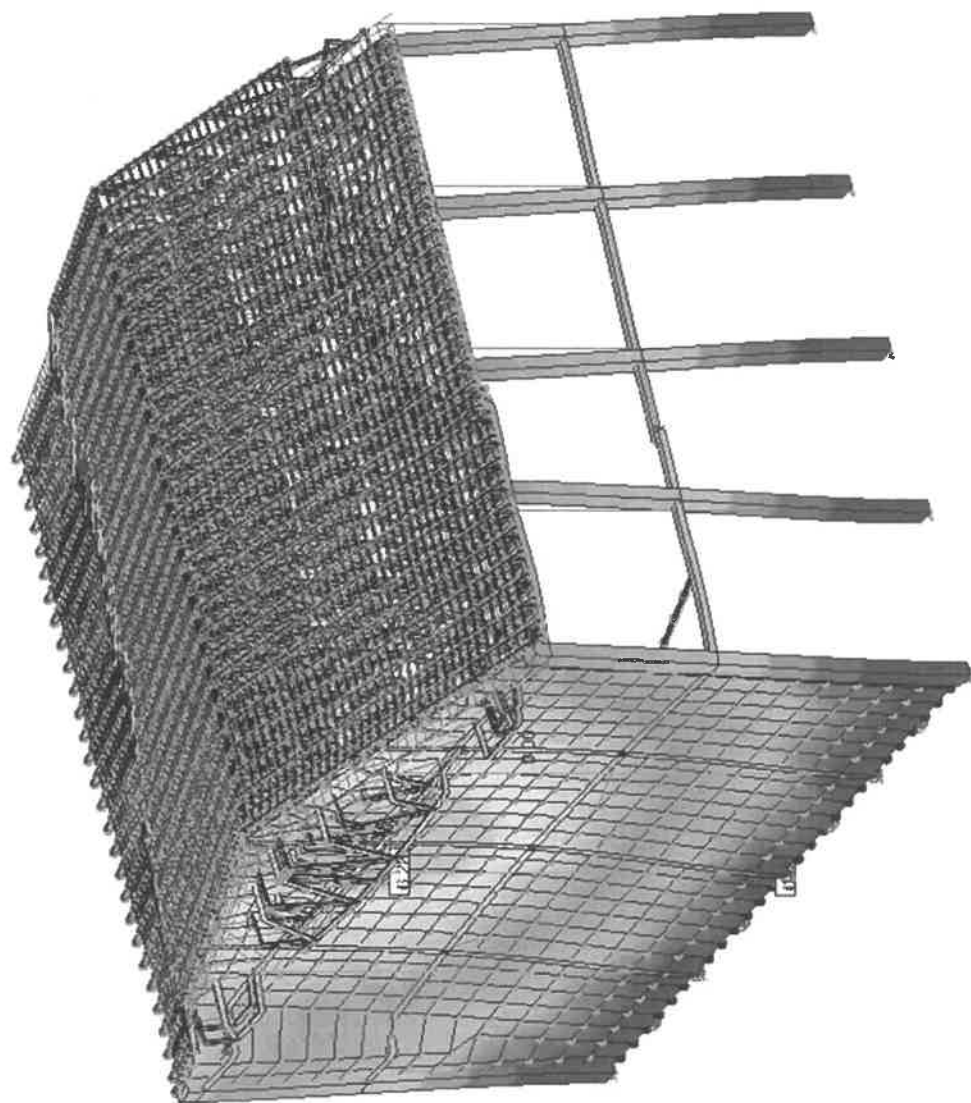
### 3.2 Przemieszczenia D D 1-5, 101-139

Widok UŻYTKOWNIKA  
 Analiza: 1-5, 101-139 (Obwiednia graficzna - Max bezwzględne)  
 Element liniowy : D Element powierzchniowy : D  
 Osie lokalne

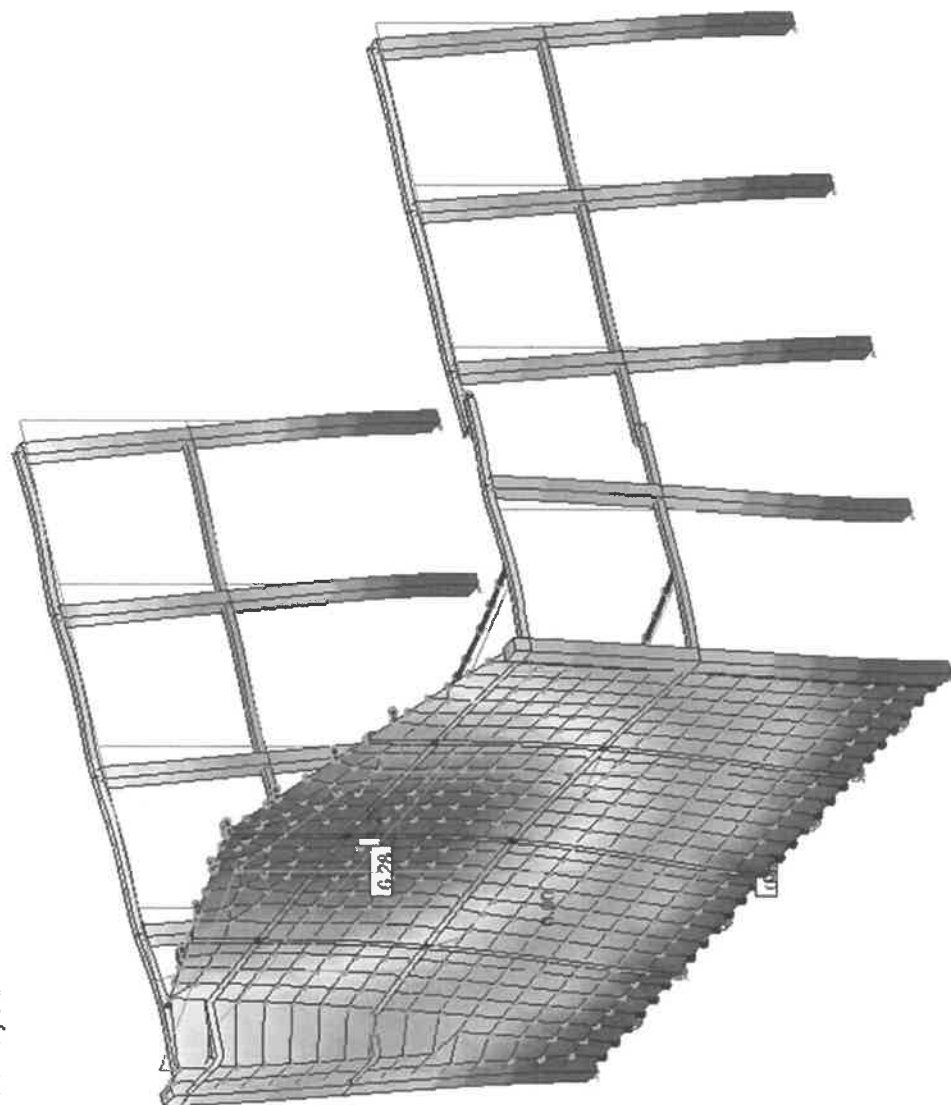
### 3.3 Przemieszczenia D D 1-5, 101-139

Widok UŻYTKOWNIKA  
 Analiza: 1-5, 101-139 (Obwiednia graficzna - Max bezwzględne)  
 Element liniowy : D Element powierzchniowy : D  
 Ośie lokalne

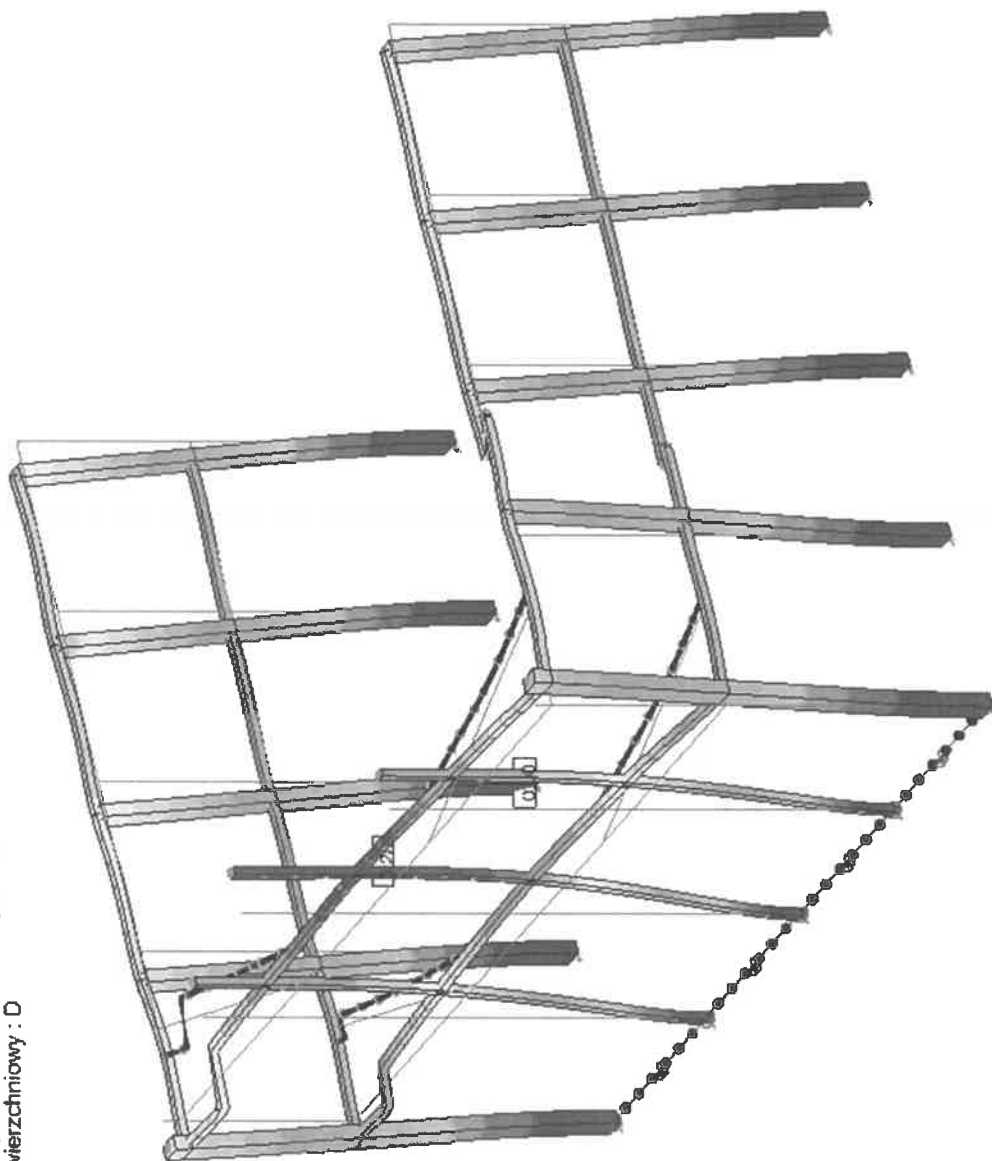
### 3.4 Przemieszczenia D D 1-5, 101-139

Widok UŻYTKOWNIKA  
 Analiza: 1-5, 101-139 (Obwiednia graficzna - Max bezwzględne)  
 Element liniowy : D Element powierzchniowy : D  
 Oś lokalne

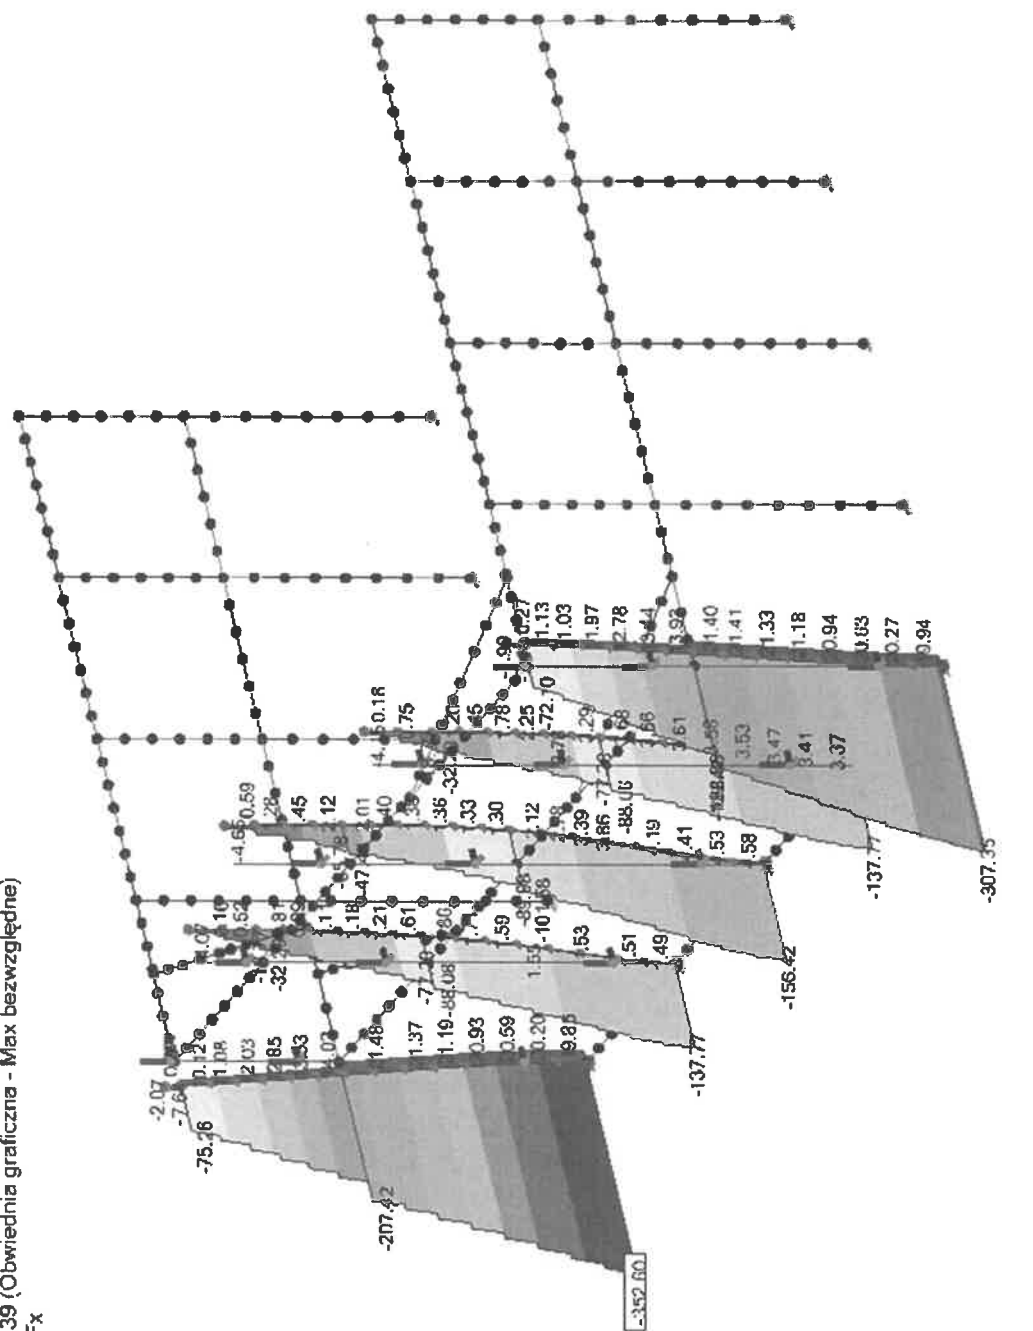
3.5 Siły Fx - 1-5, 101-139

Widok UŻYTKOWNIKA  
 Analiza 1-5, 101-139 (Obwód graficzny - Max bezwzględne)  
 Element liniowy : Fx  
 Oś lokalne

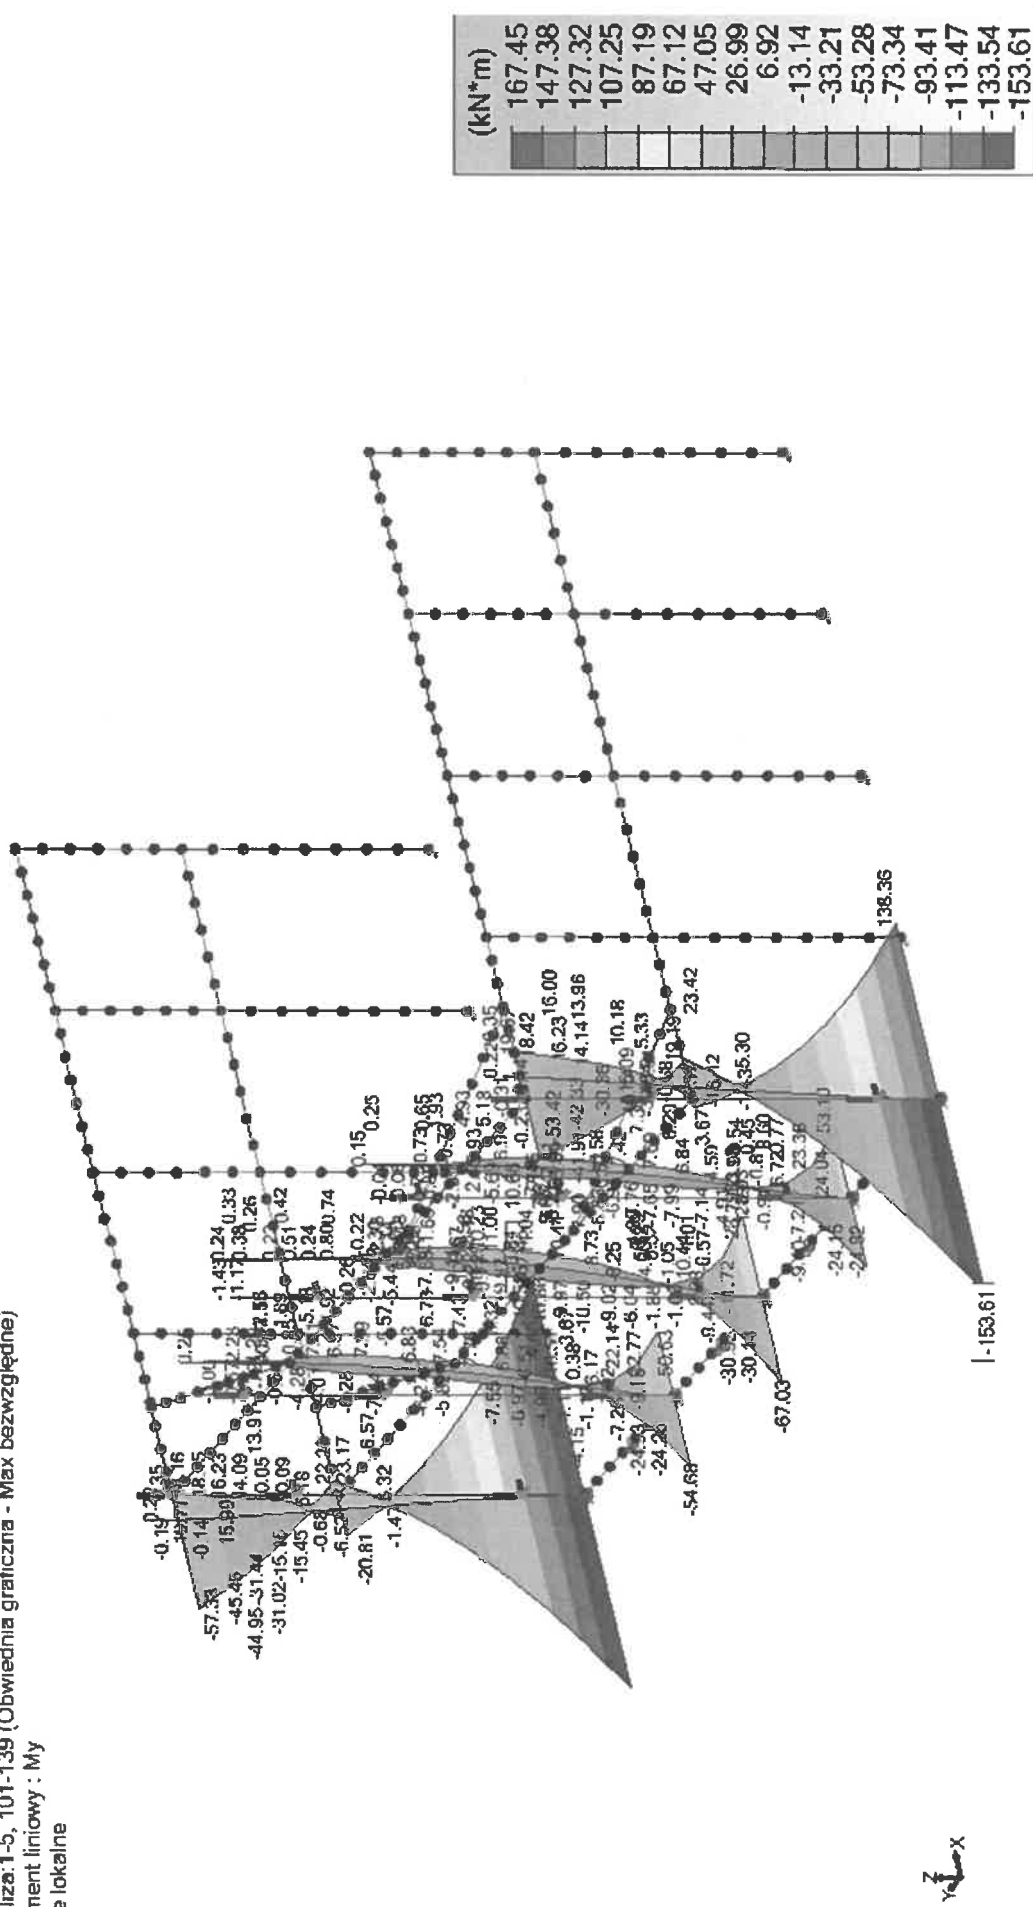
3.6 Sity My - 1-5, 101-139

Widok UŻYTKOWNIKA  
 Analiza: 1-5, 101-139 (Obwiednia graficzna - Max bezwzględne)  
 Element liniowy : My  
 Oś lokalne

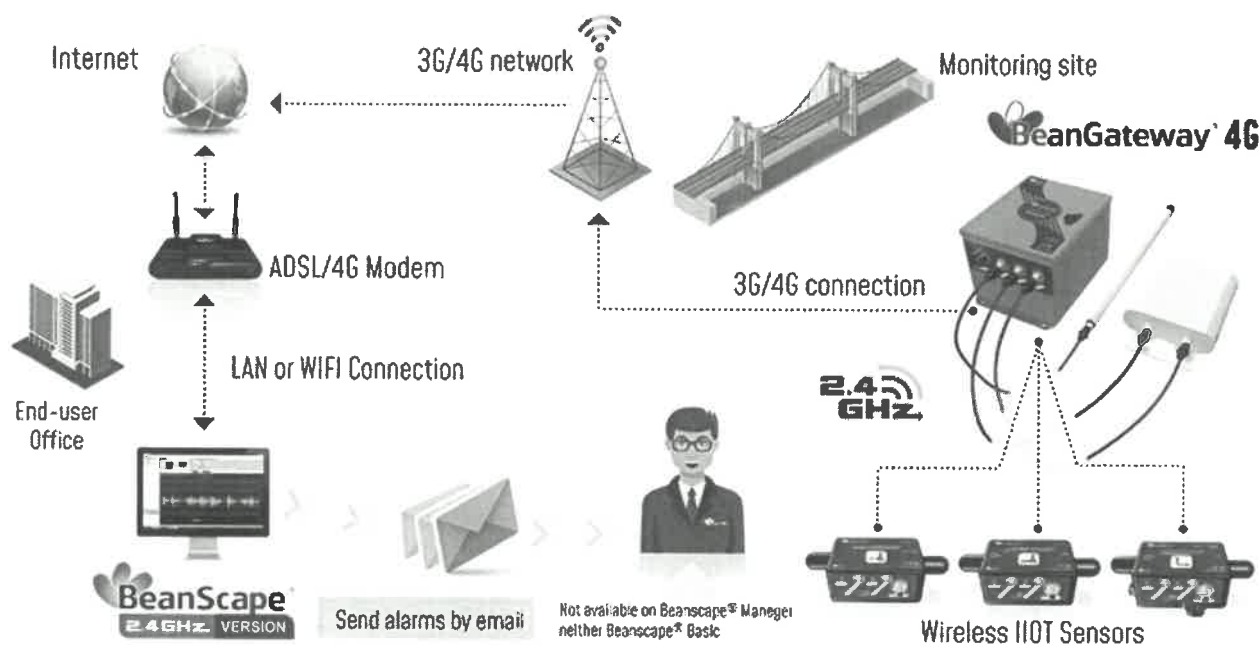
## PRZYKŁAD BUDOWY SYSTEMU MONITORINGU STANU KONSTRUKCJI

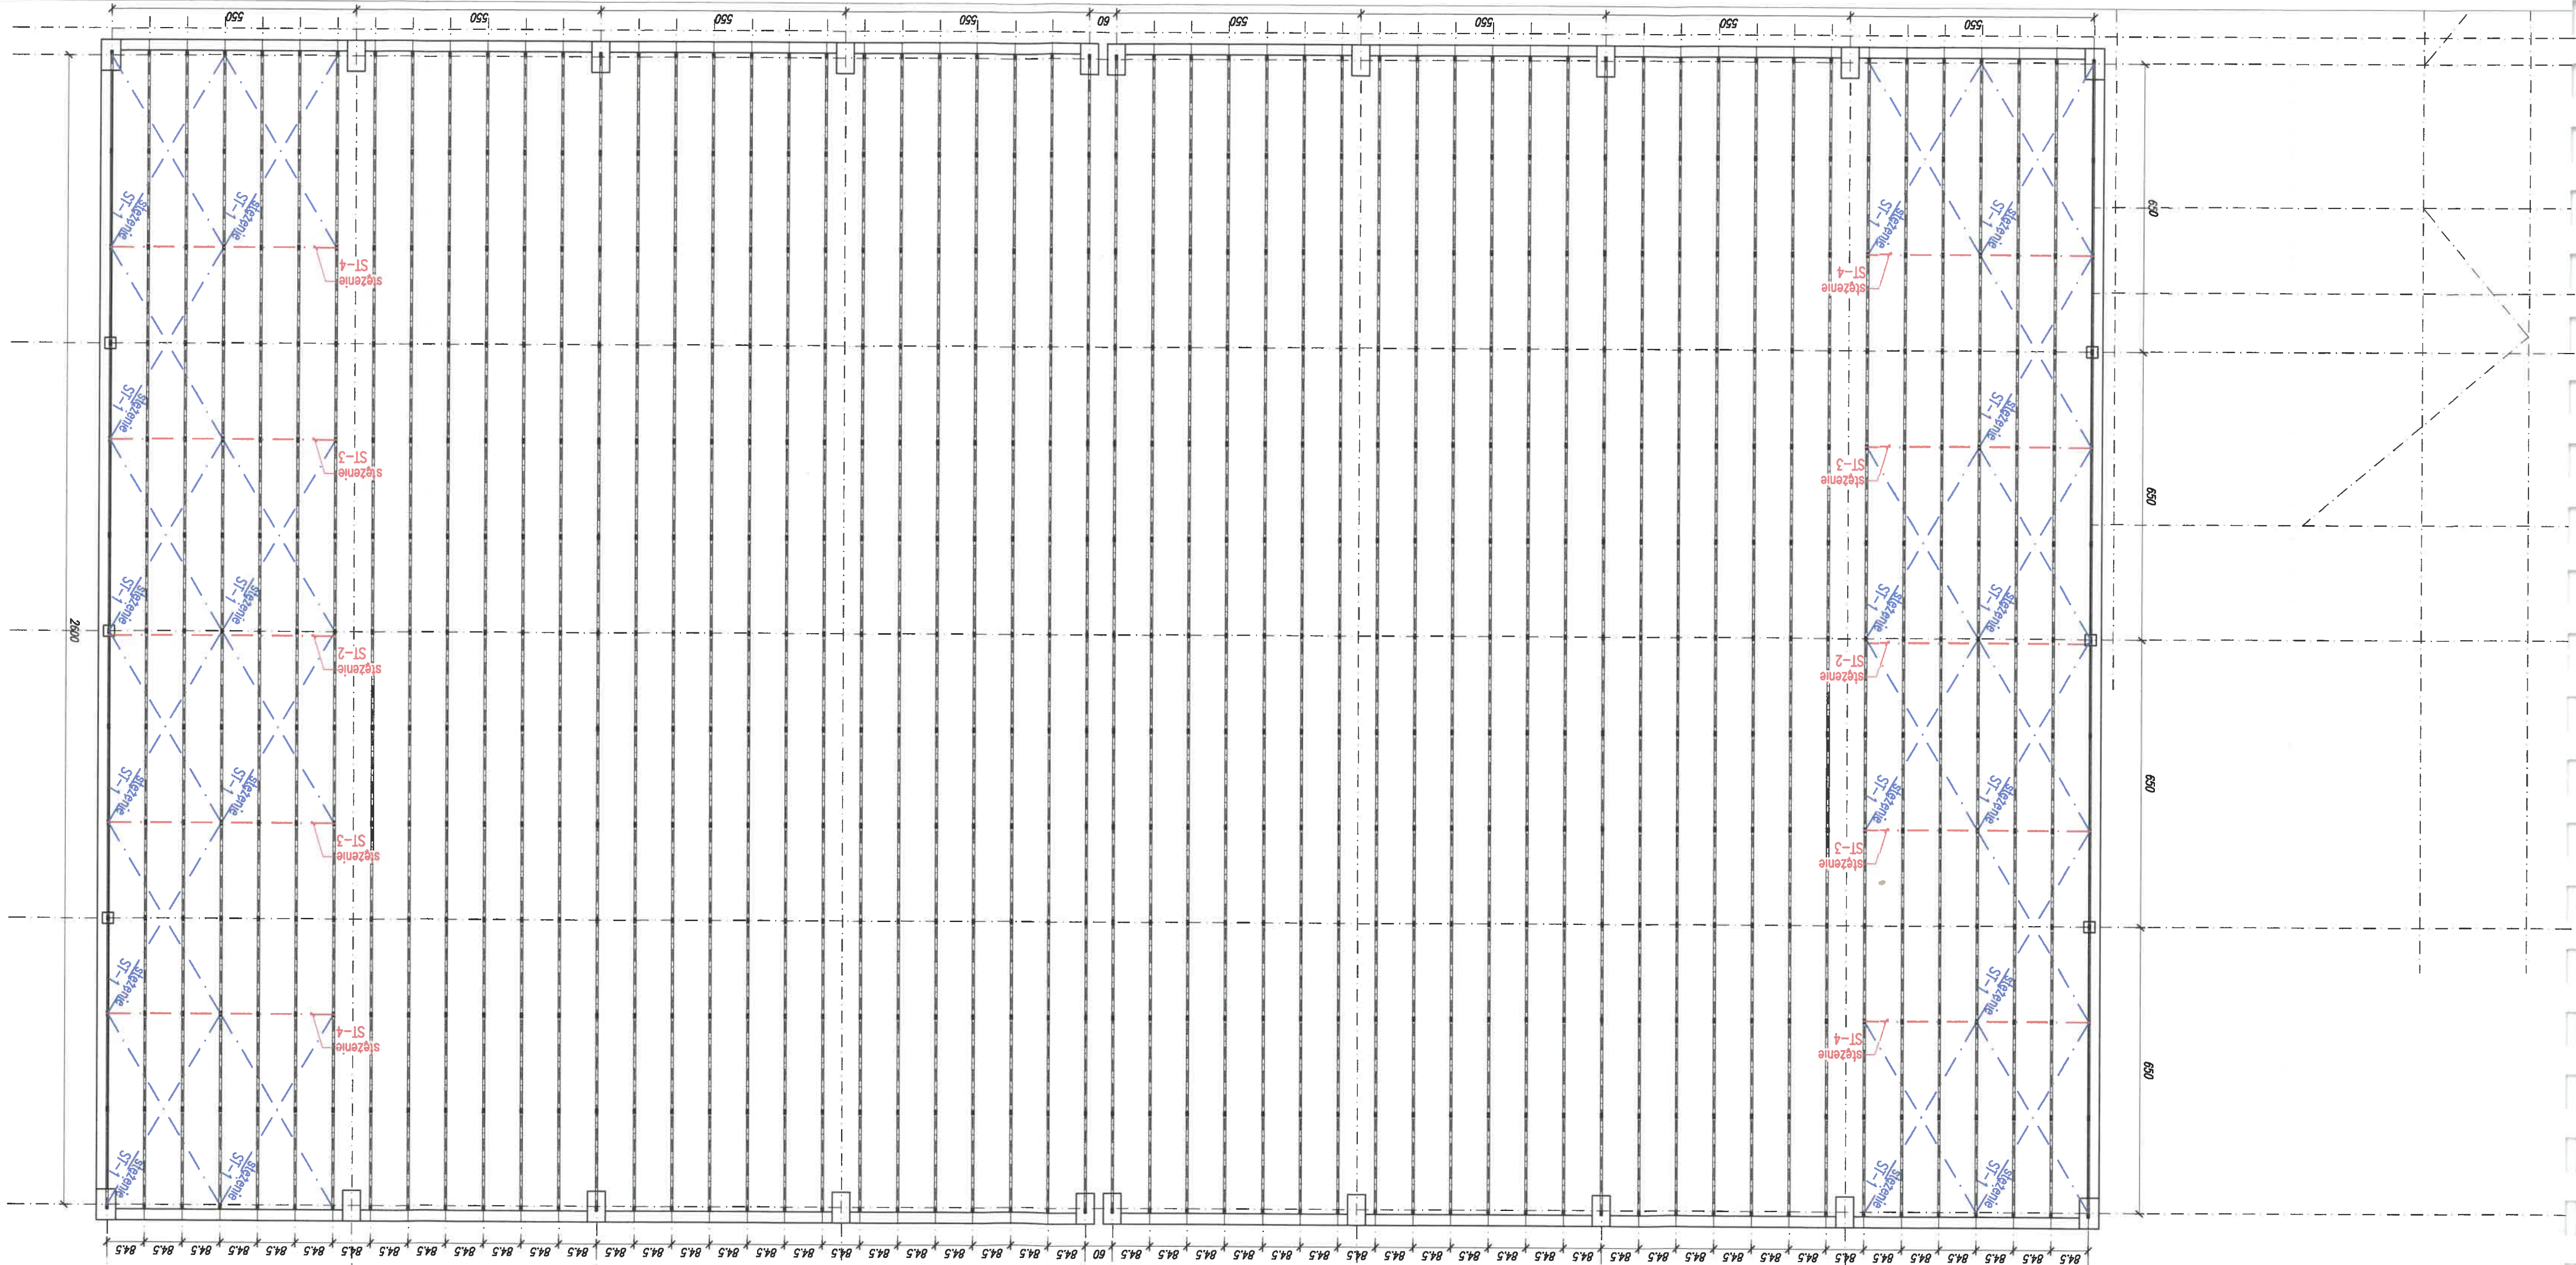
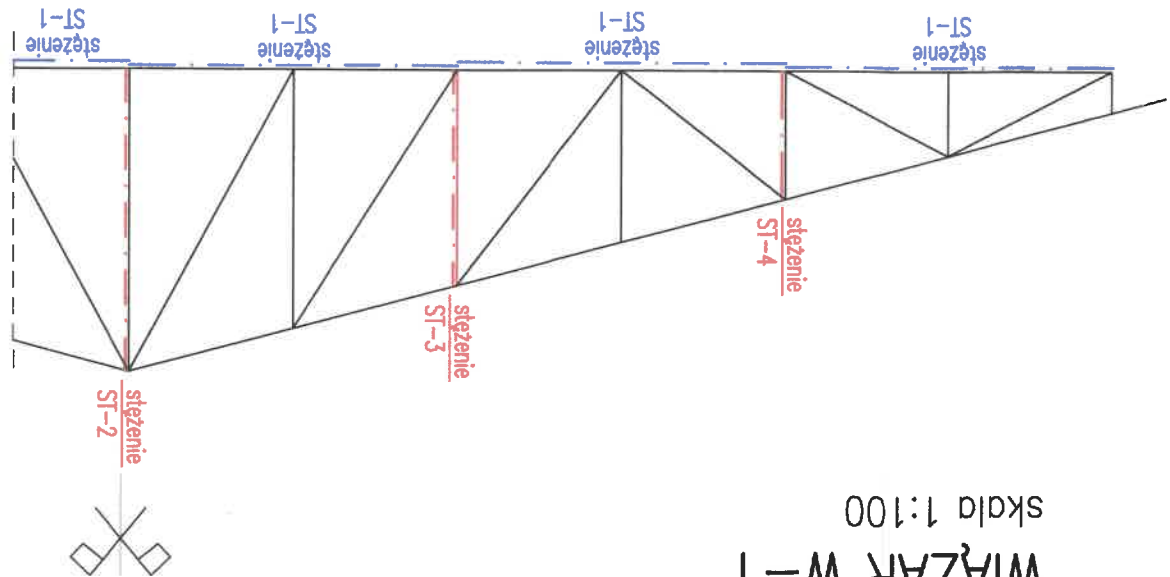
STĘŻENIE POŁĄCZ DACHOWY K-1

WIĄZAR W-1  
skala 1:100

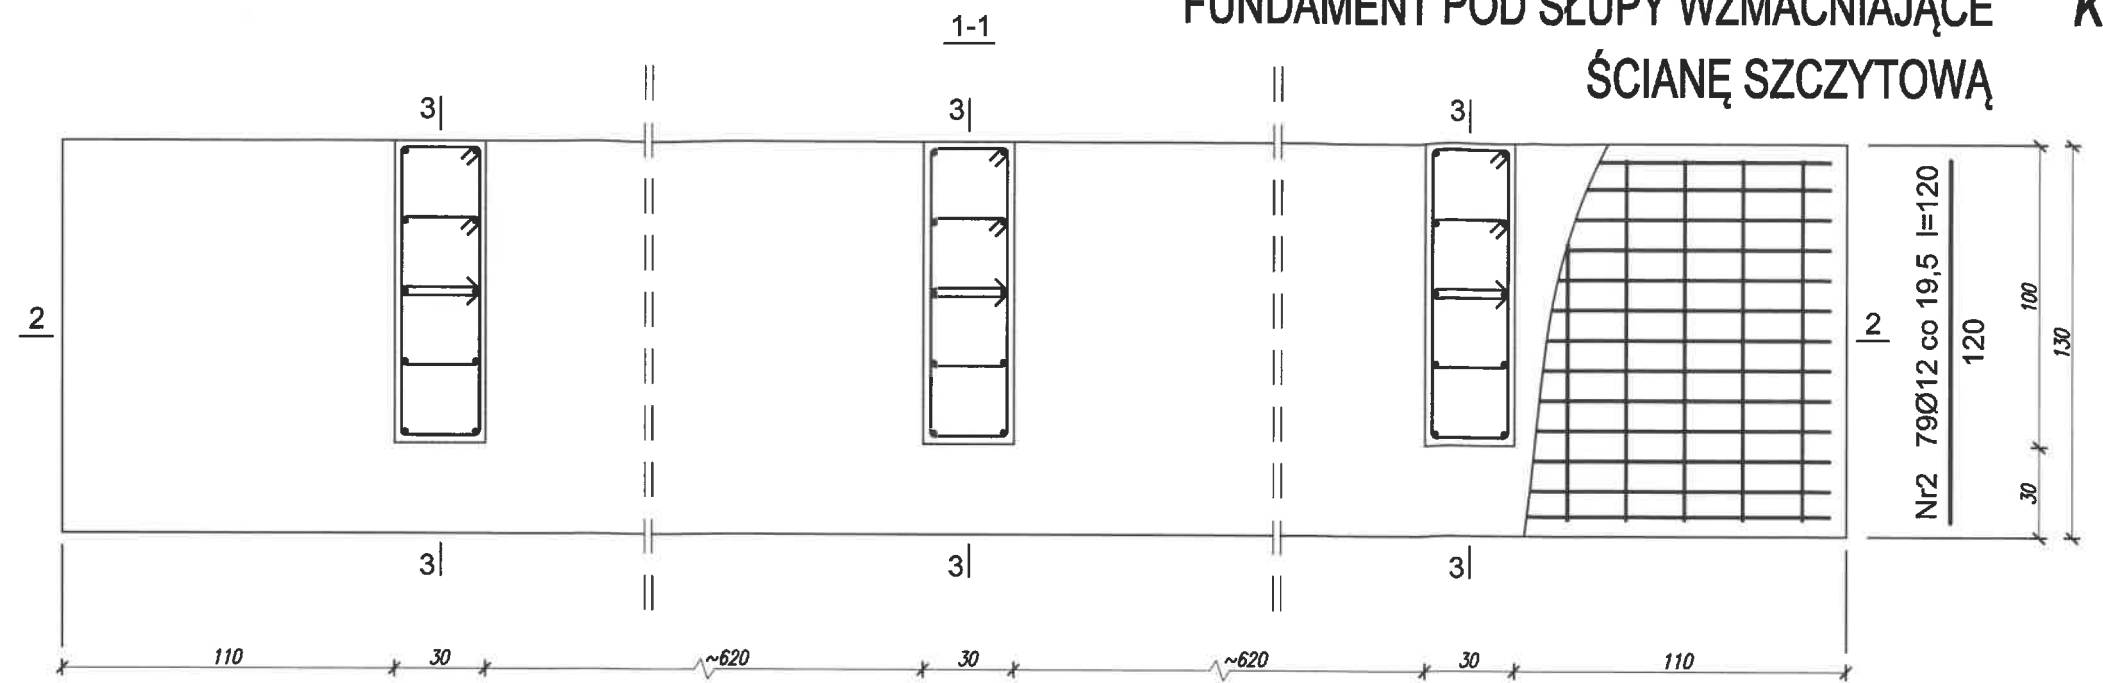
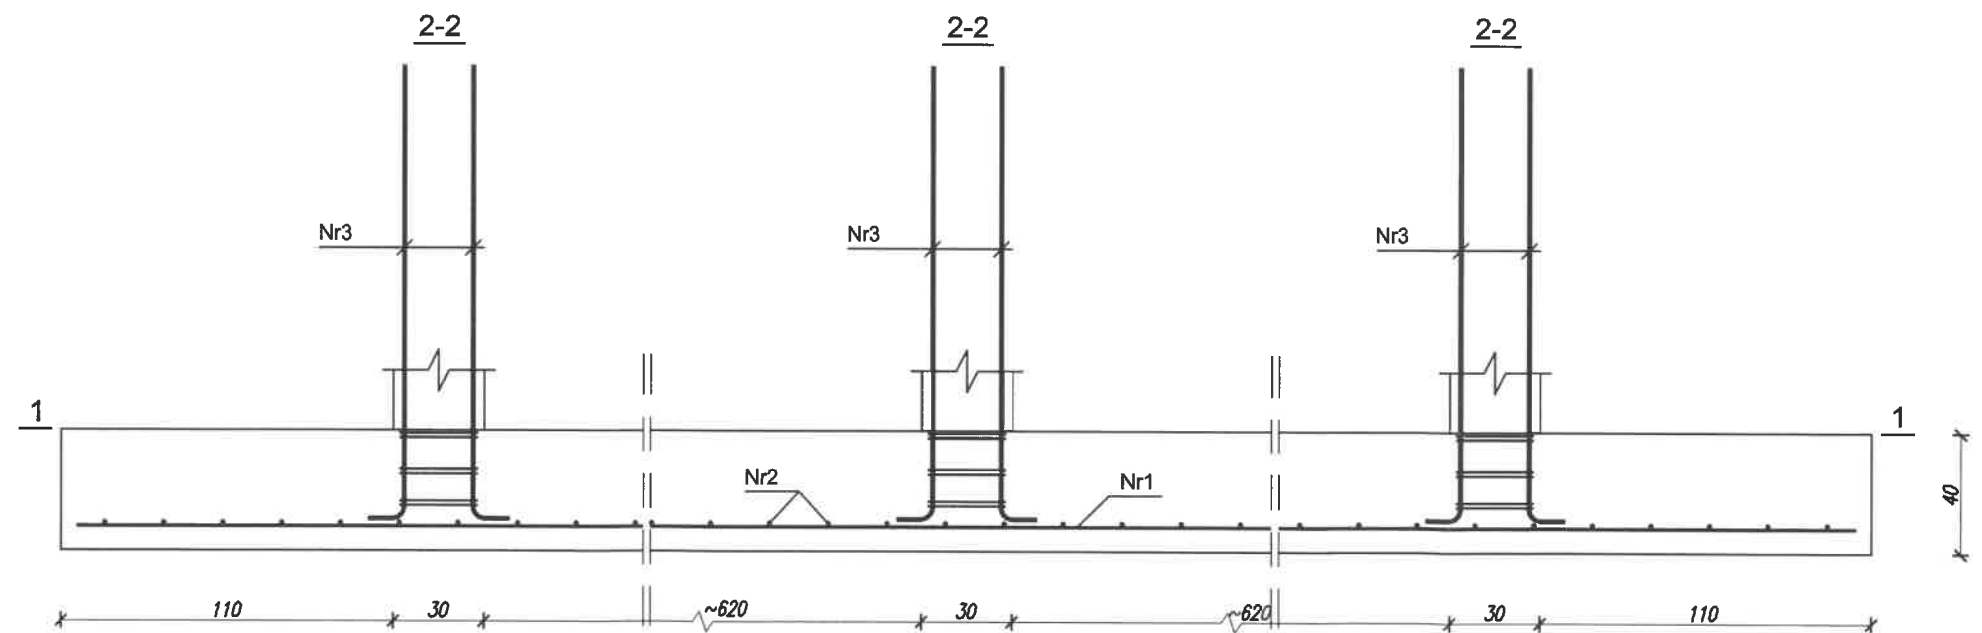
# FUNDAMENT POD SŁUPY WZMACNIAJĄCE ŚCIANĘ SZCZYTOWĄ K-2

Nr1 13Ø12 co 10 l=1540

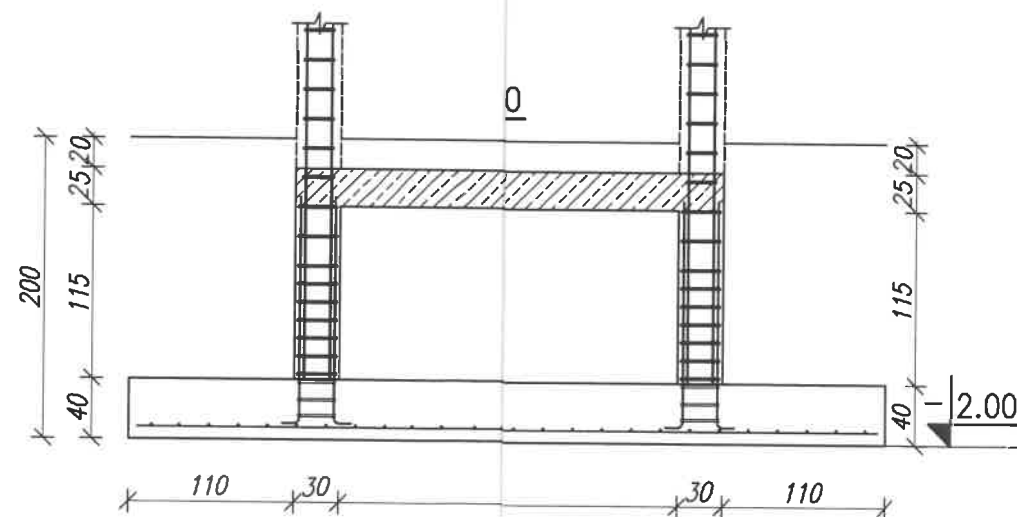
## STĘŻENIE SŁUP skala 1:50

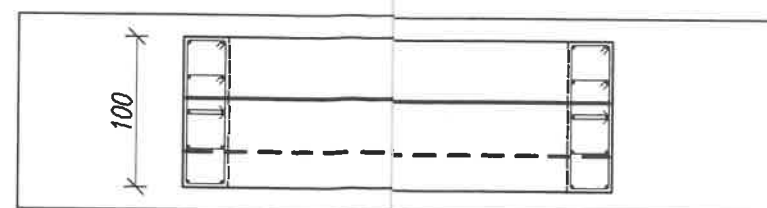
## STĘŻENIE SŁUP zbrojenie skala 1:50

③ #10/20 cm  
95  
④ #10/20 cm  
95

Legenda:  
— pręty układać dołem płyty  
--- pręty układać górą płyty
