## **Ekspertyza techniczna wzmocnienia ścian szczytowych hali sportowej**

| <b>OBIEKT :</b> | Hala sportowa |
| <b>LOKALIZACJA:</b> | Jaworzno , ul. Inwalidów Wojennych 18,<br>działka 2549, obręb 165 |

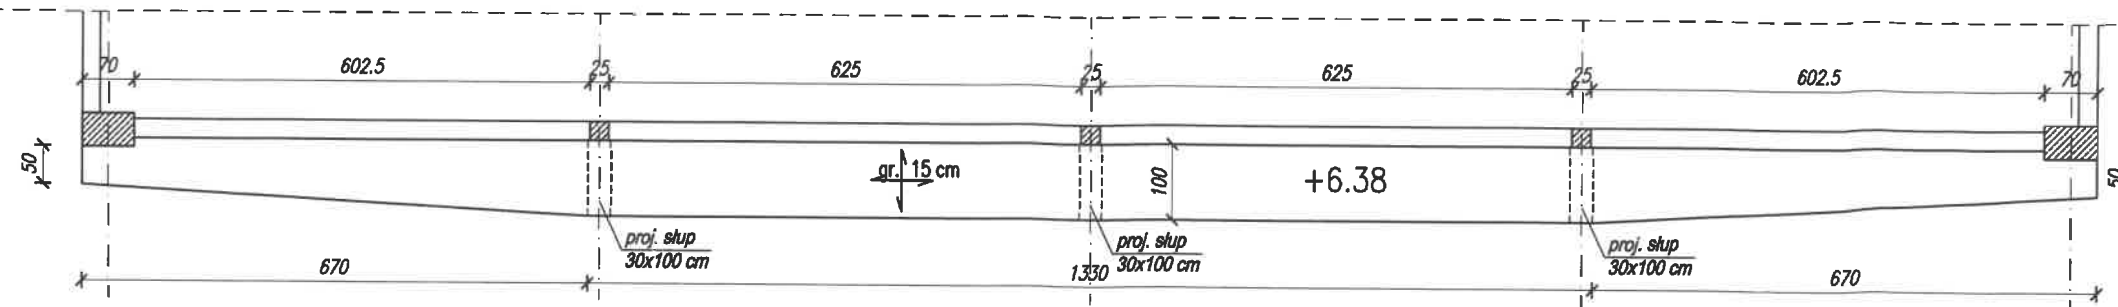
## STĘŻENIE PROJEKTOWANYCH SŁUPÓW ŻELBETOWYCH K-3

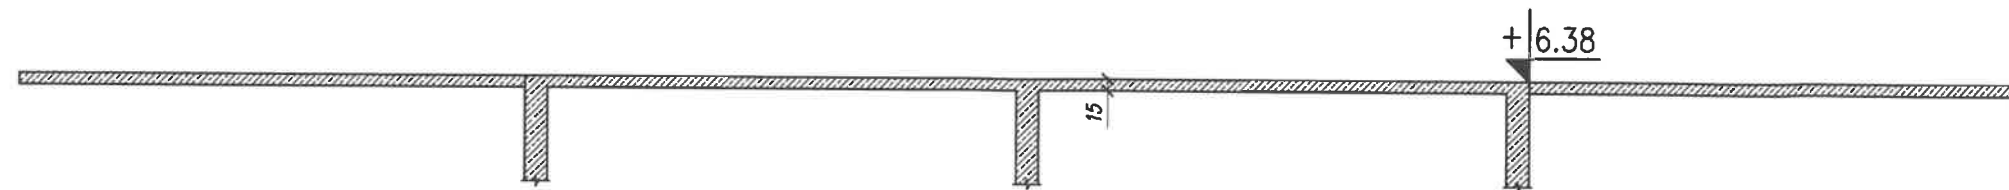
# STĘŻENIE SŁUPÓW w poz. +6,38 płytą żelbet. gr. 15 cm

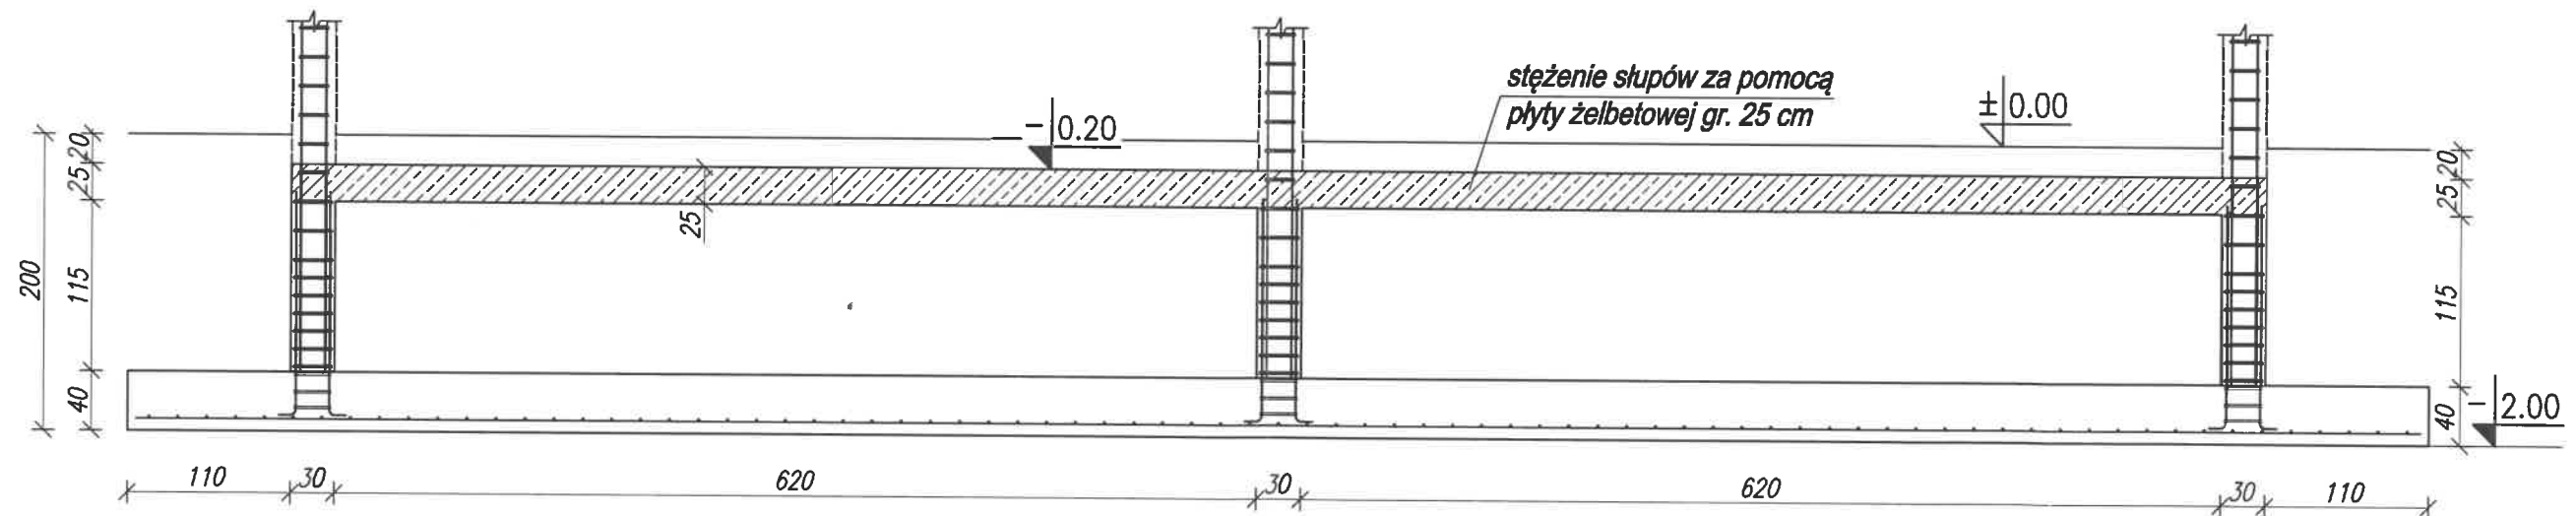
# STĘŻENIE SŁUPÓW w poz. -0,20

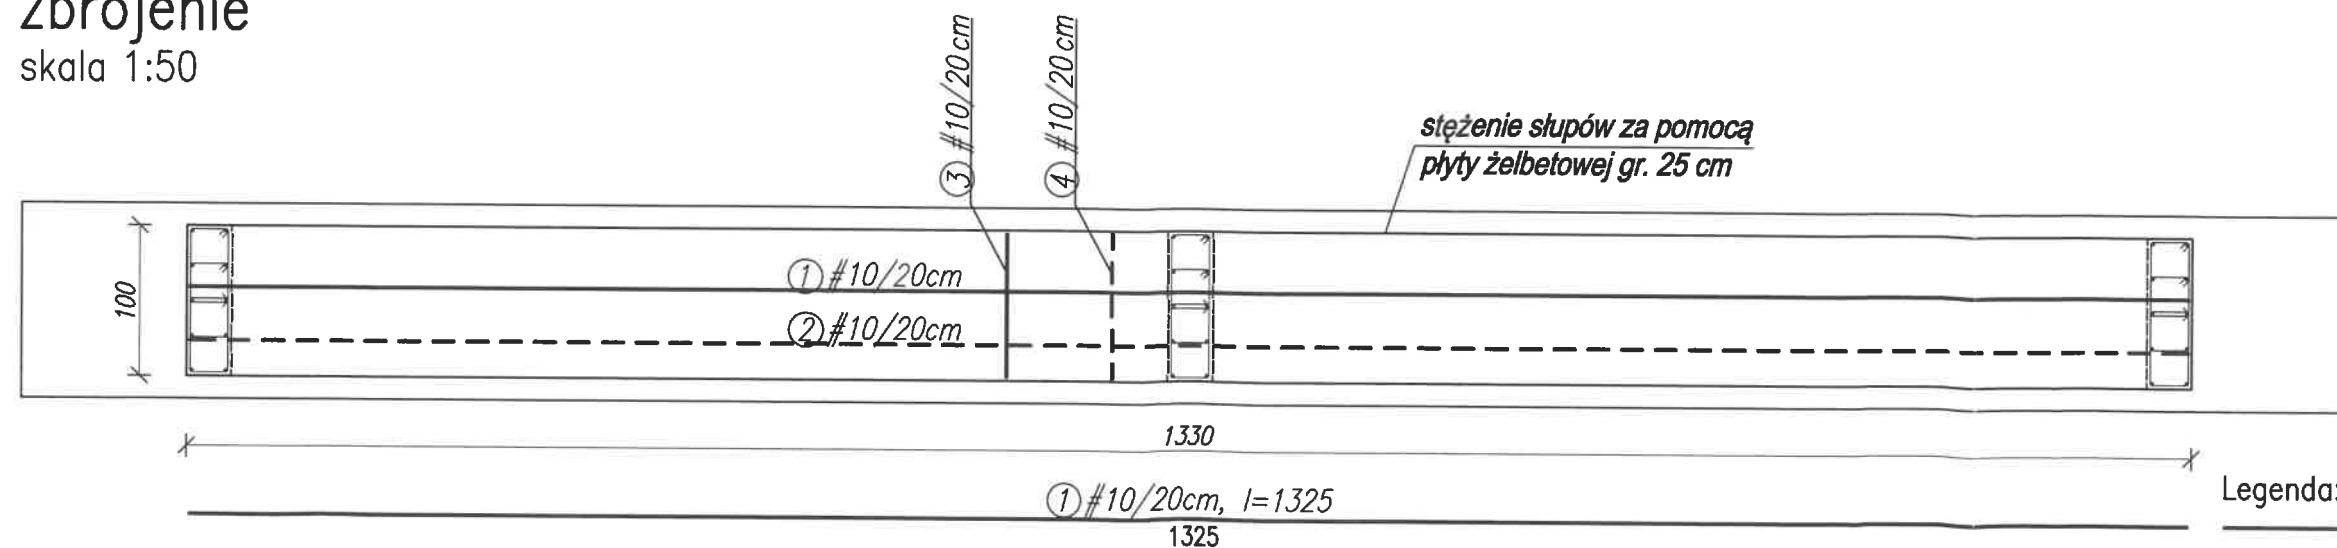
# STĘŻENIE SŁUPÓW w poz. -0,20 zbrojenie

— pręty układać dołem płyty  
- - - pręty układać górą płyty

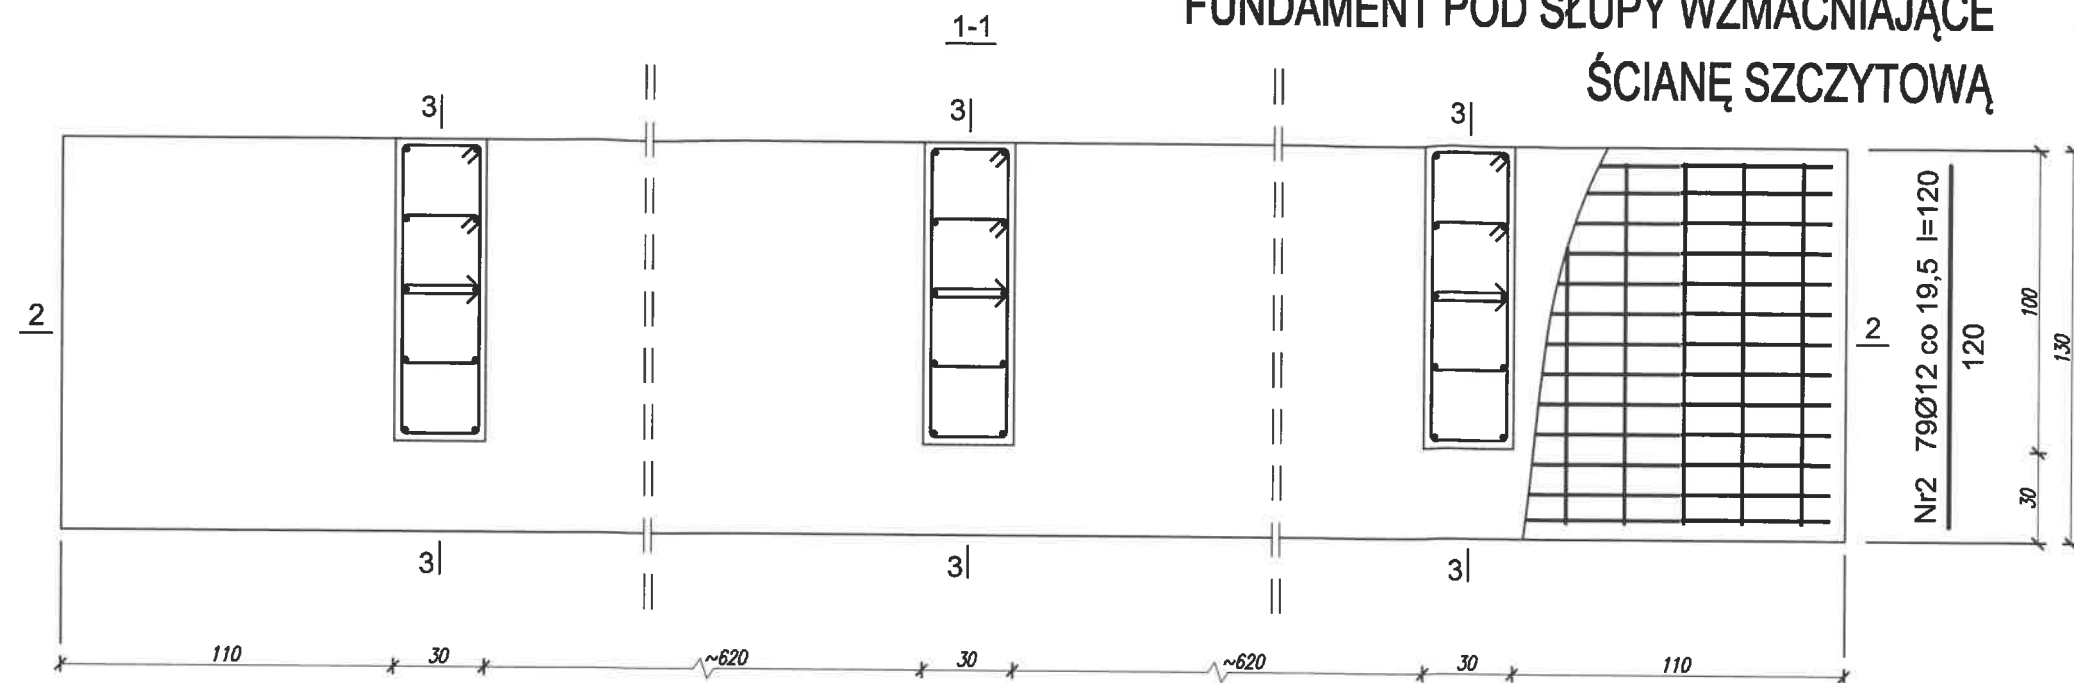
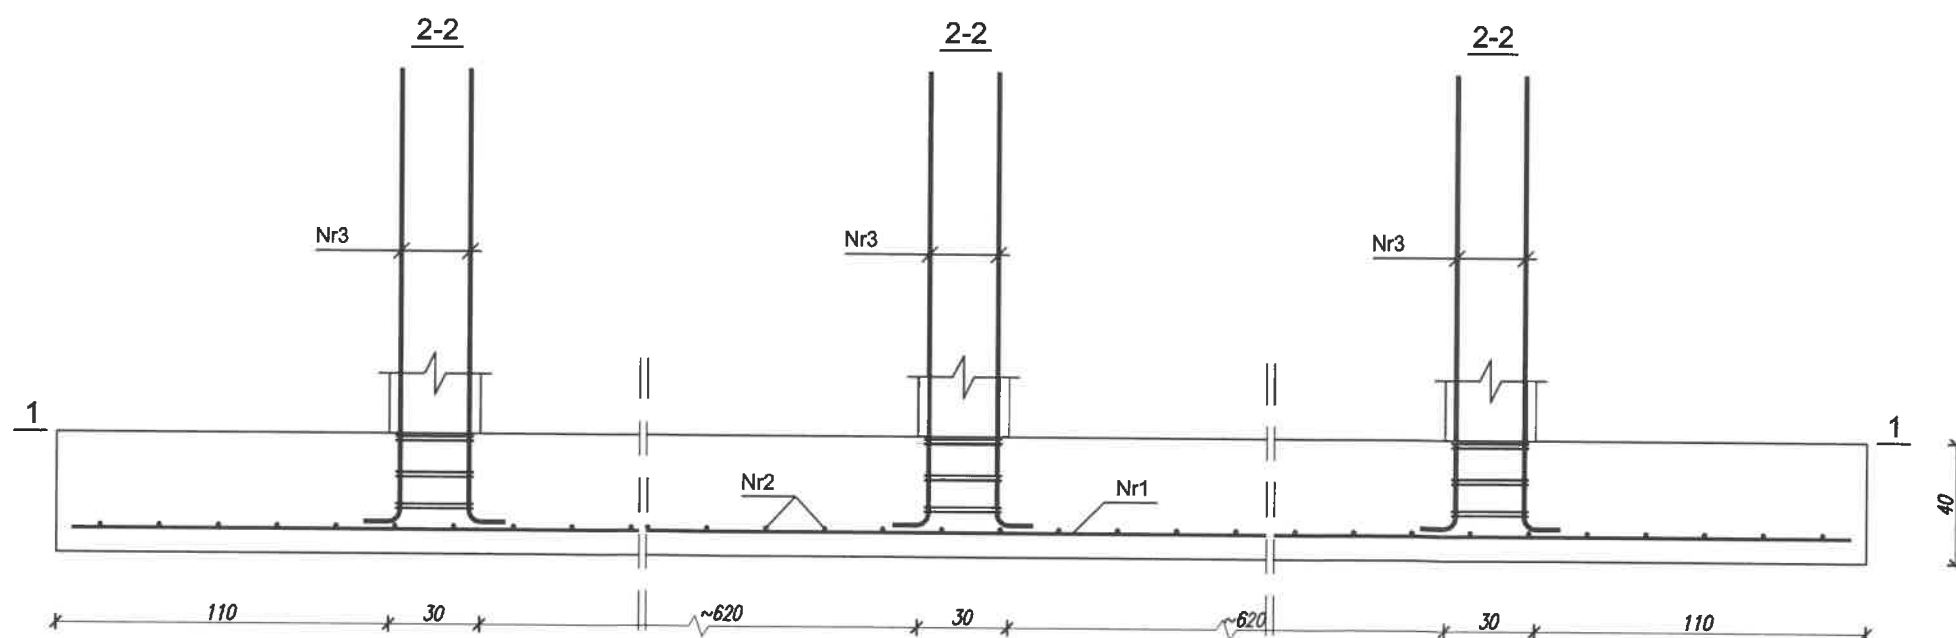
# FUNDAMENT POD SŁUPY WZMACNIAJĄCE ŚCIANĘ SZCZYTOWĄ K-2

Nr1 13Ø12 co 10 l=1540

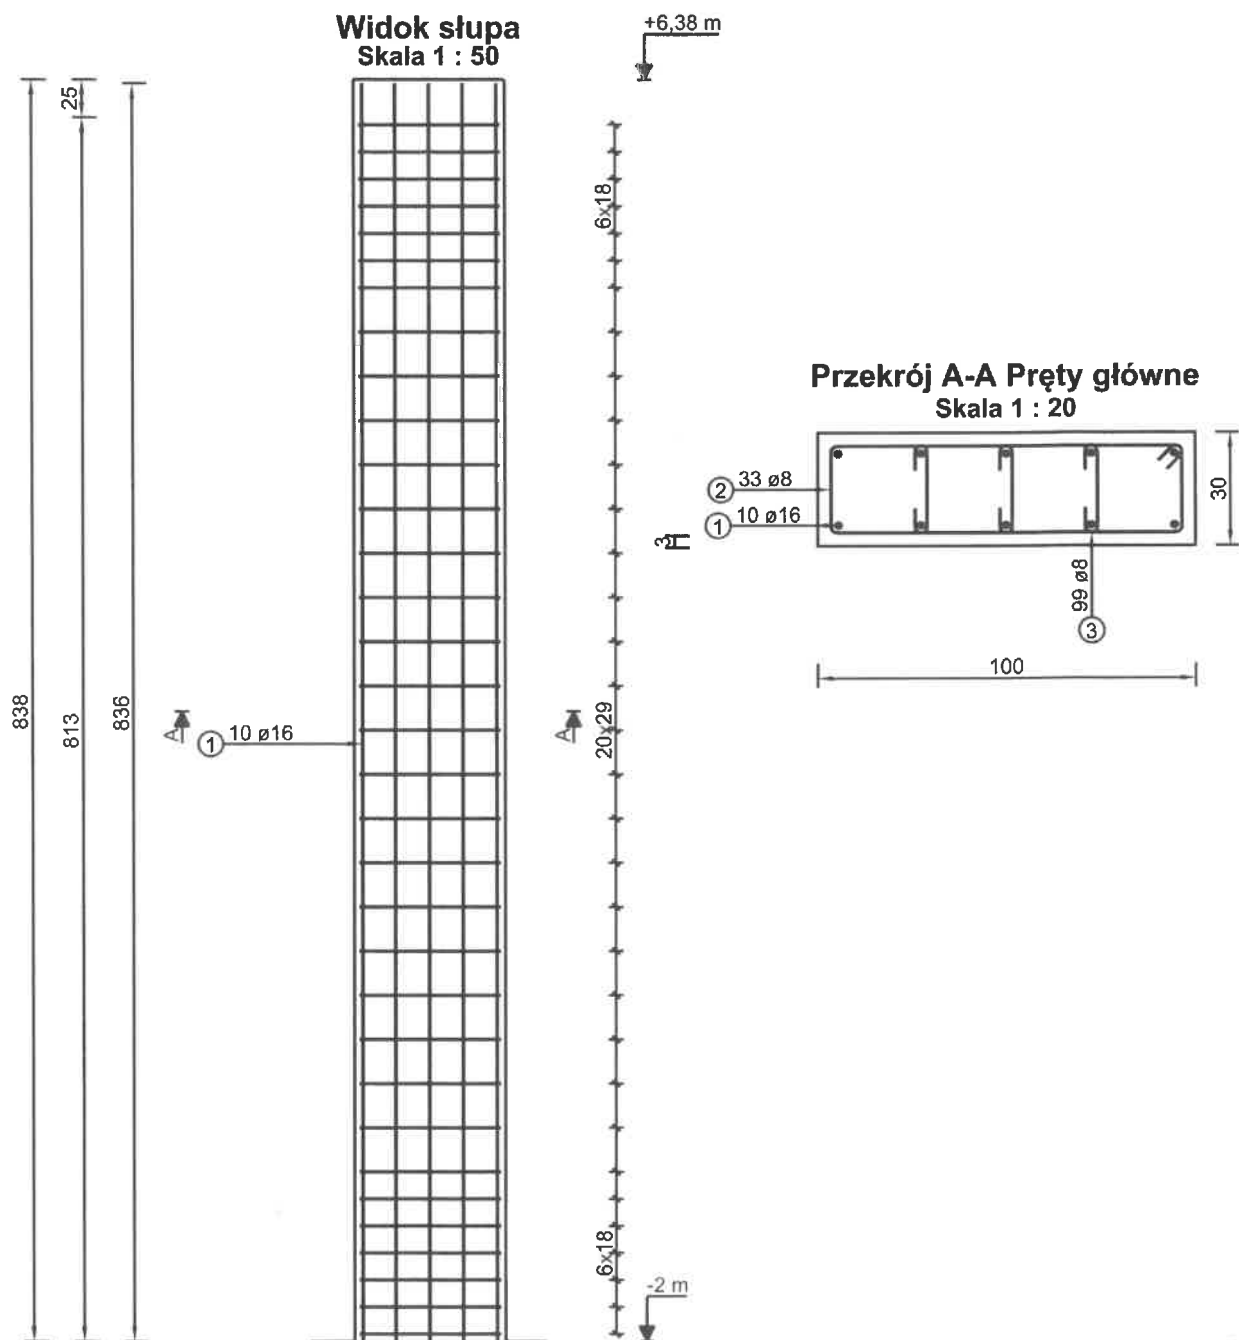
**Beton:**  
f<sub>ck</sub> = 20 MPa  
Gęstość = 2500 kg/m<sup>3</sup>  
Objętość = 2,44 m<sup>3</sup>  
Deskowanie = 21,14 m<sup>2</sup>

**Stal:**  
f<sub>yk</sub> = 500 MPa  
f<sub>yk</sub> = 500 MPa  
Ciężar = 179,3 kg

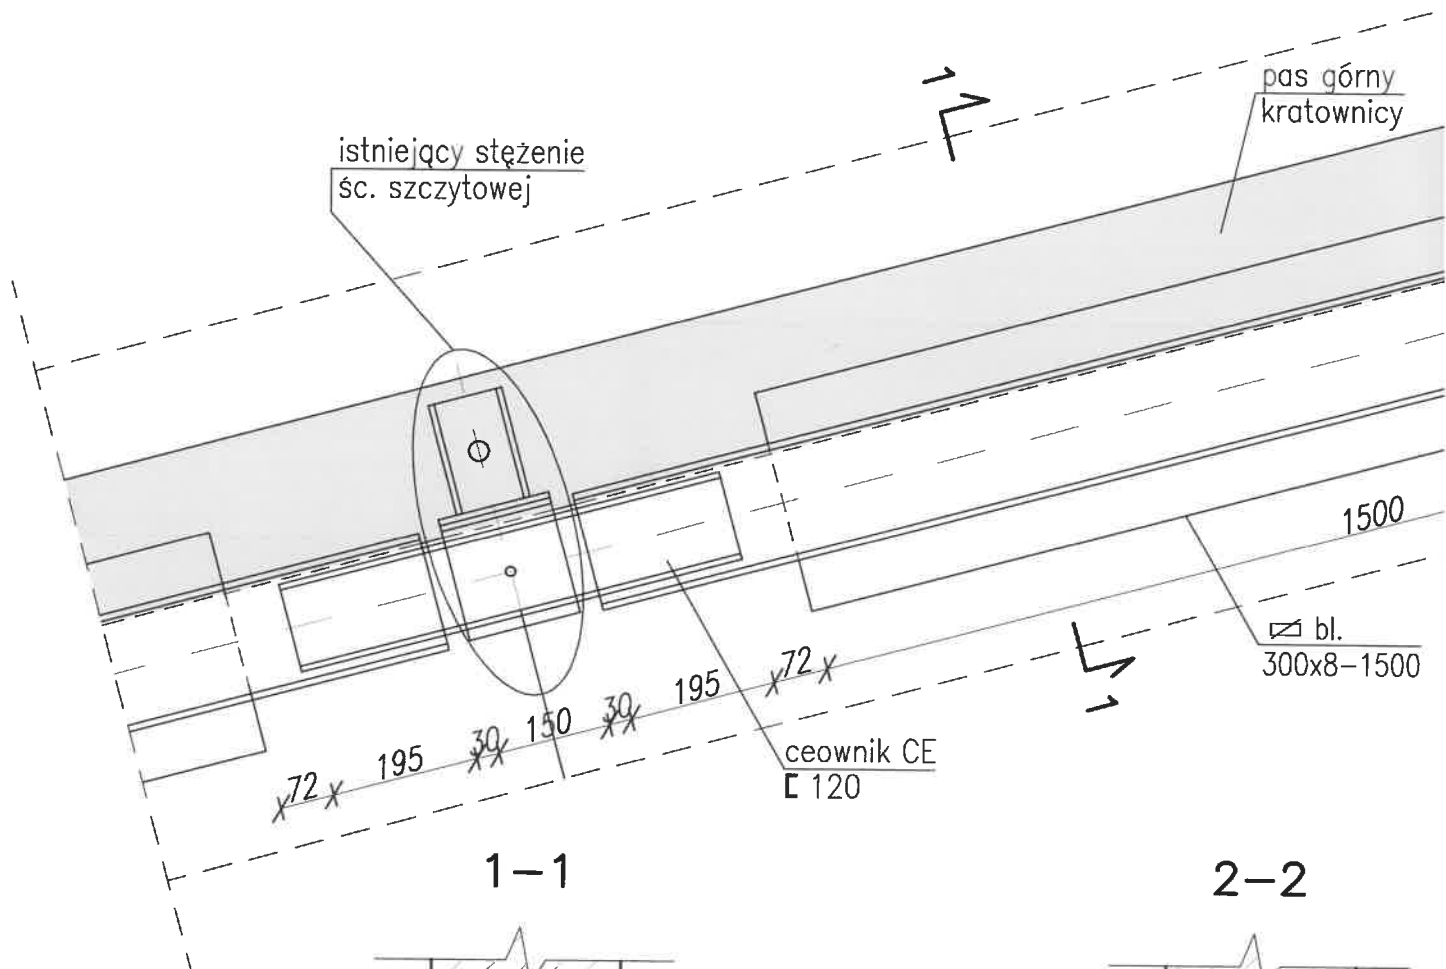
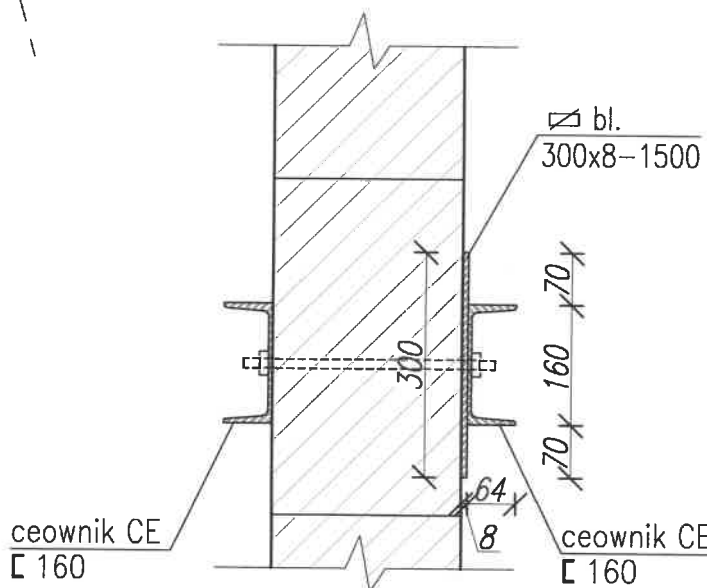
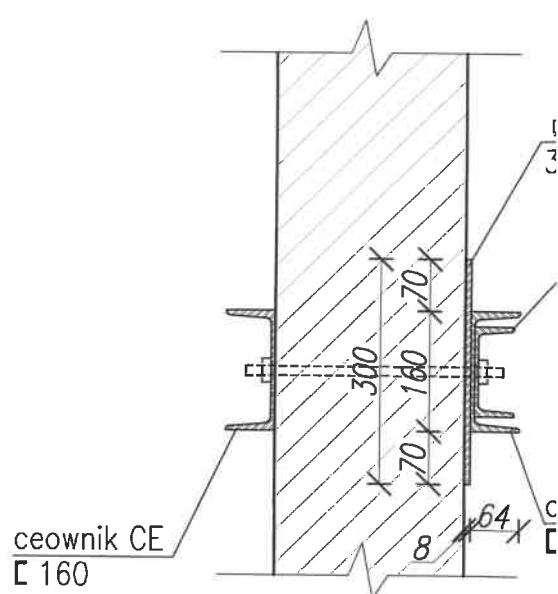
### SZCZEGÓŁ B

## - stężenie ściany szczytowej - PAS DOLNY

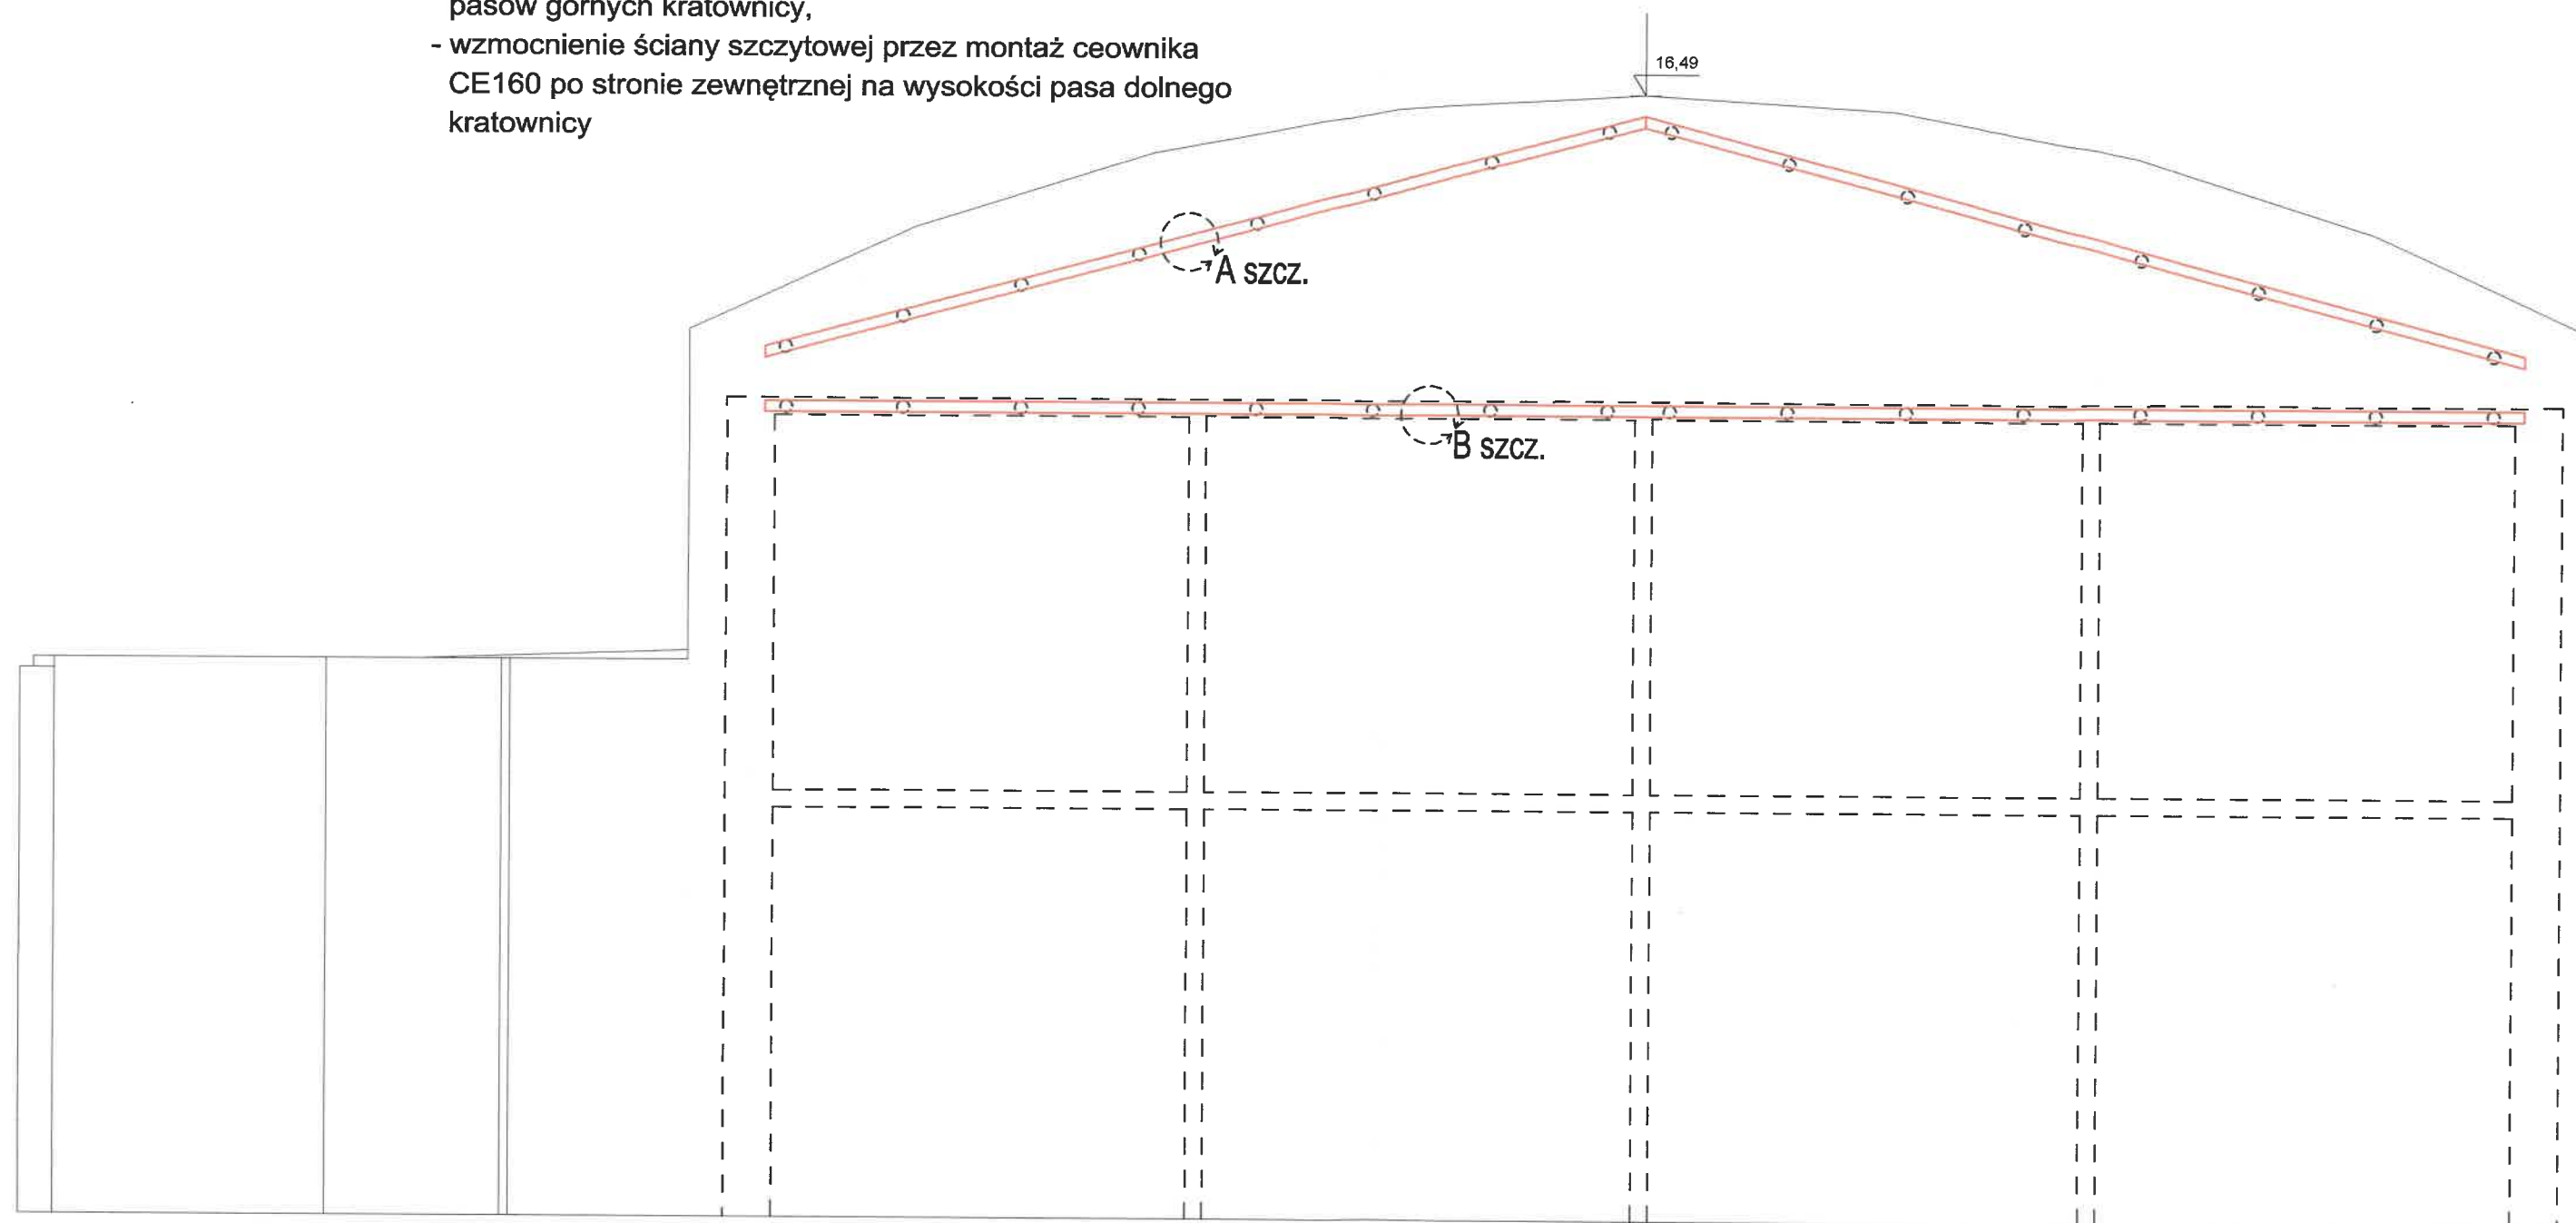
**WARIANT I:**

- wzmocnienie ściany szczytowej przez montaż ceownika CE160 po obu stronach ściany wzdłuż pasów górnych kratownicy,
- wzmocnienie ściany szczytowej przez montaż ceownika CE160 po stronie zewnętrznej na wysokości pasa dolnego kratownicy

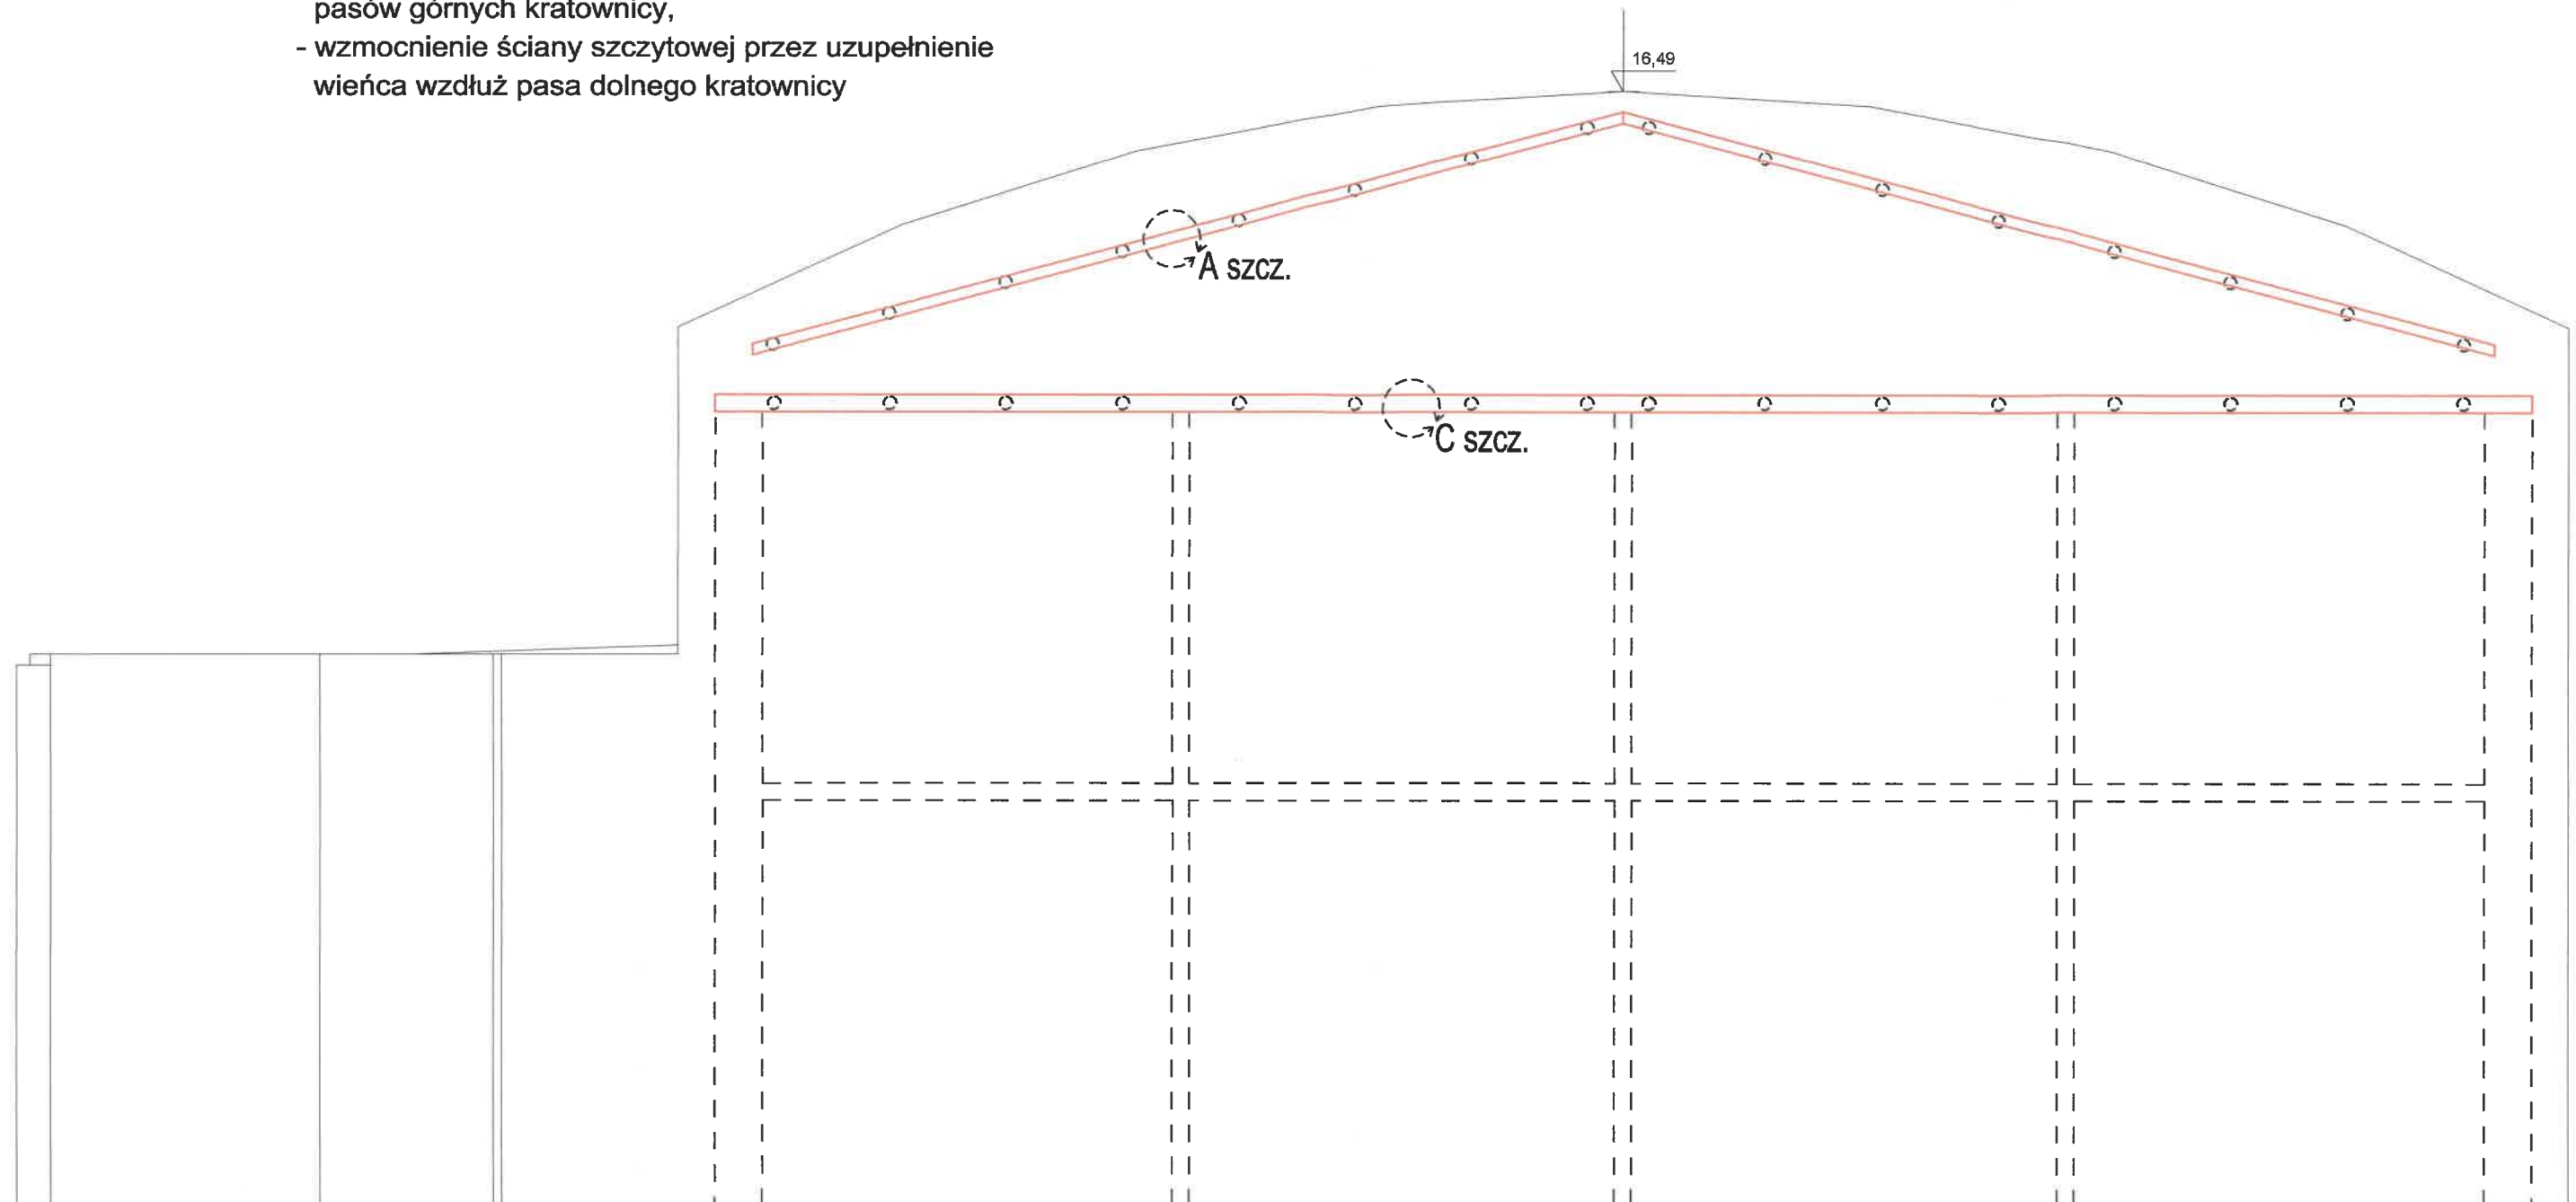
**WARIANT II:**

- wzmocnienie ściany szczytowej przez montaż ceownika CE160 po obu stronach ściany wzdłuż pasów górnych kratownicy,
- wzmocnienie ściany szczytowej przez uzupełnienie wieńca wzdłuż pasa dolnego kratownicy

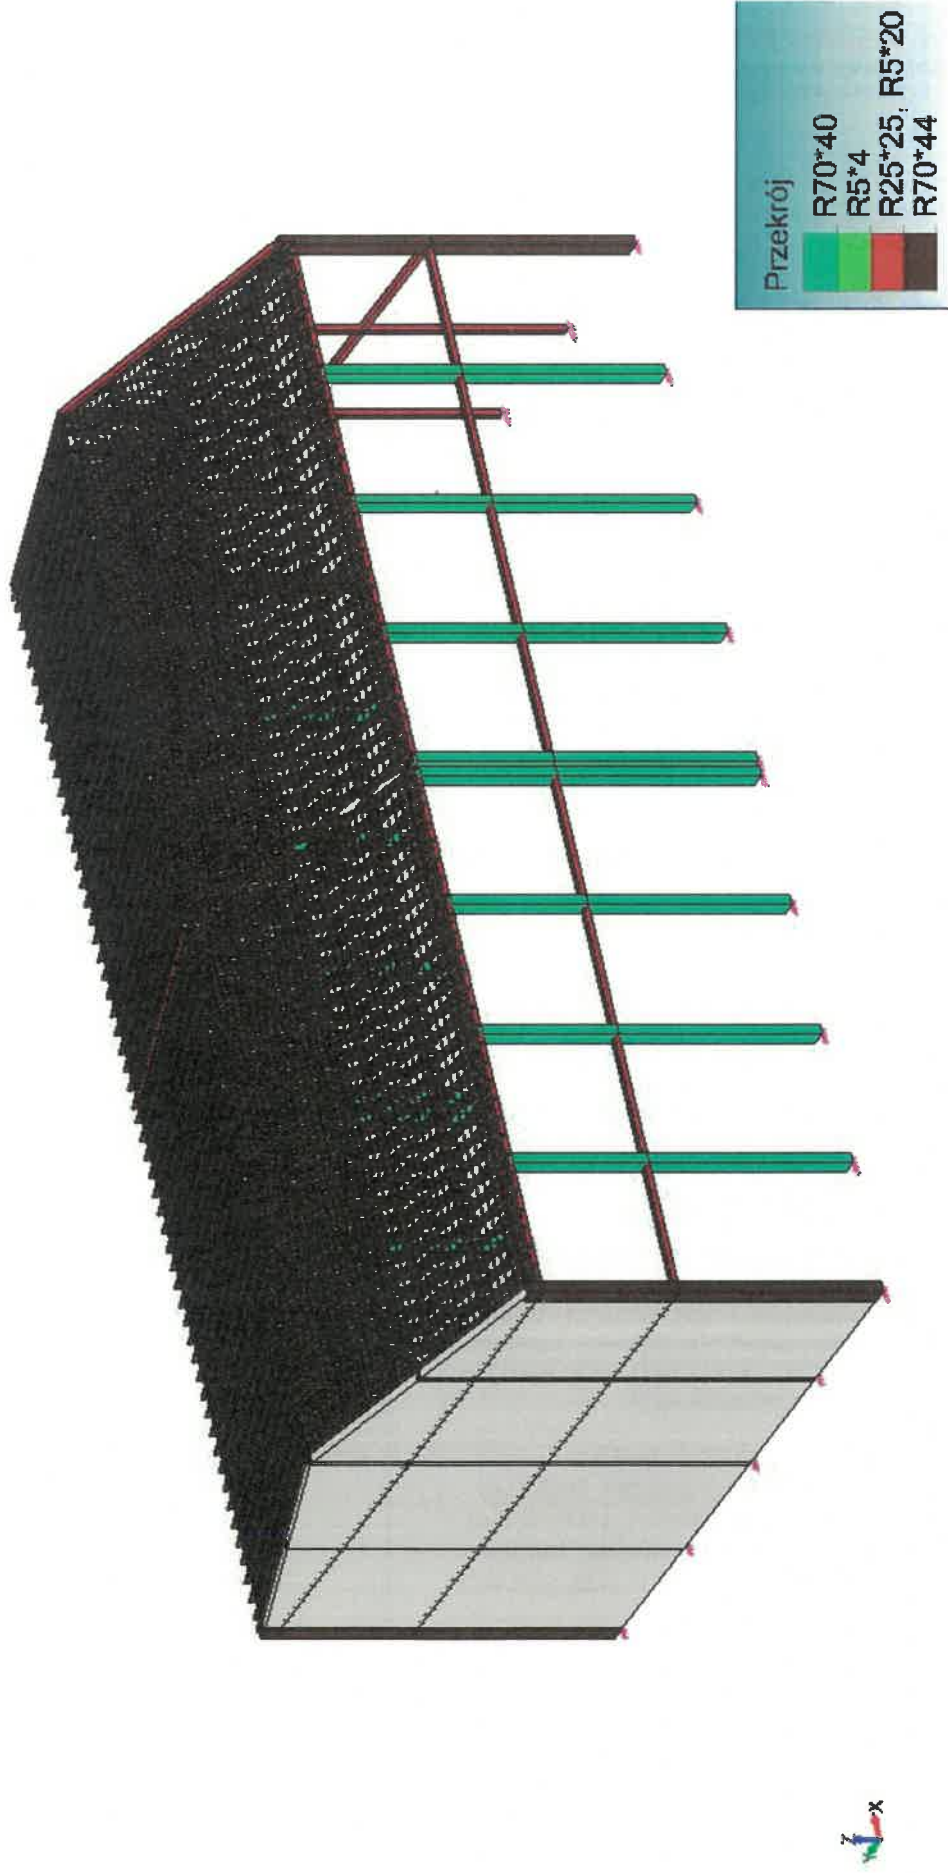
2.1 Widok modelu

## 2. WYNIKI OBLICZEŃ DLA HALI BEZ STEŻEŃ – stan pierwotny

Widok UŻYTKOWNIKA  
22.00 m 0.00 m -2.00 m

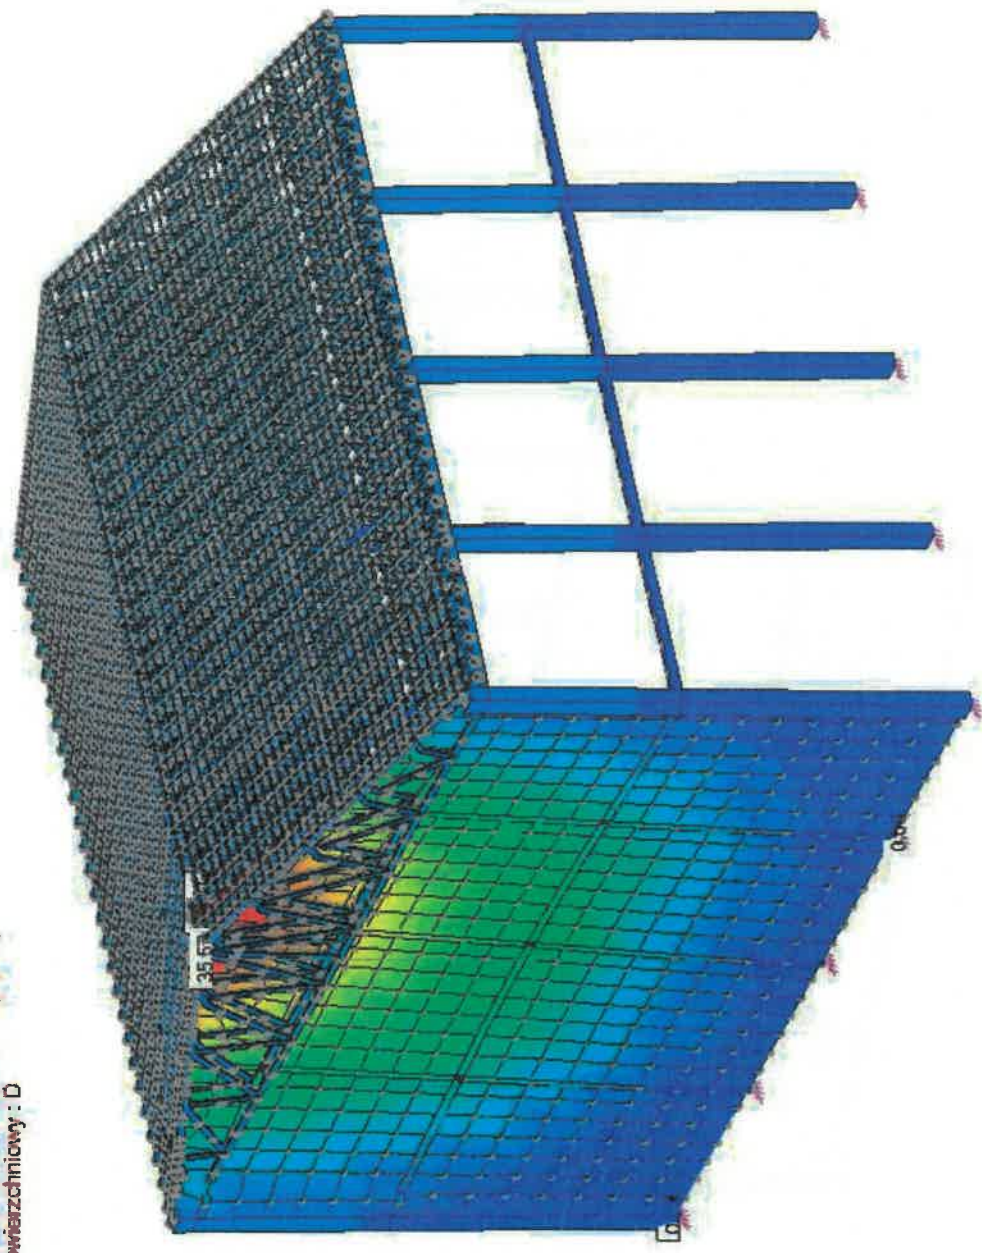
## 2.2 Przemieszczenia D D 1-5, 101-139

**Widok UŻYTKOWNIKA**  
 Analiza: 1-5, 101-139 (Obwiednia graficzna - Max bezwzględne)  
 Element liniowy : D Element powierzchniowy : D  
 Oś lokalna

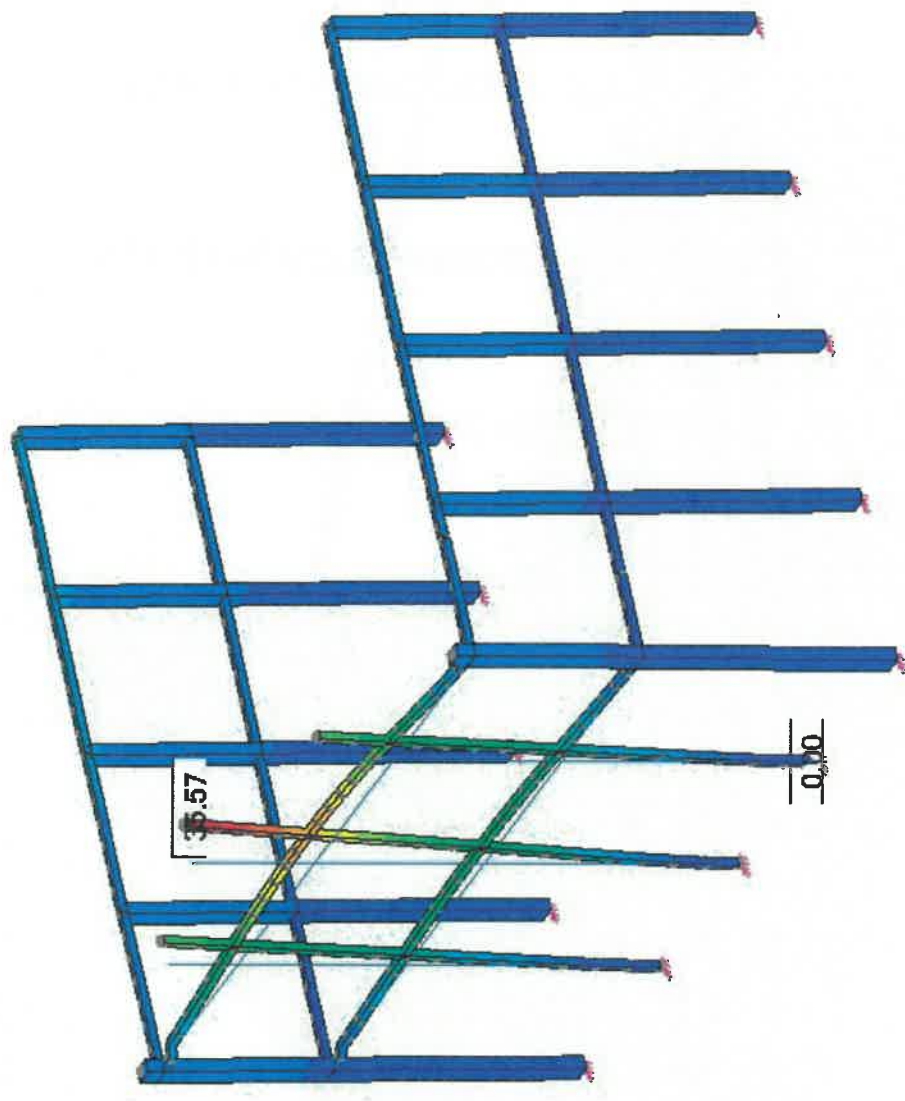
2.3 Przemieszczenia D D 1-5, 101-139

Widok UŻYTKOWNIKA  
 Analiza: 1-5, 101-139 (Obwiednia graficzna - Max bezwzględne)  
 Element liniowy : D Element powierzchniowy : D  
 Ośie lokalne

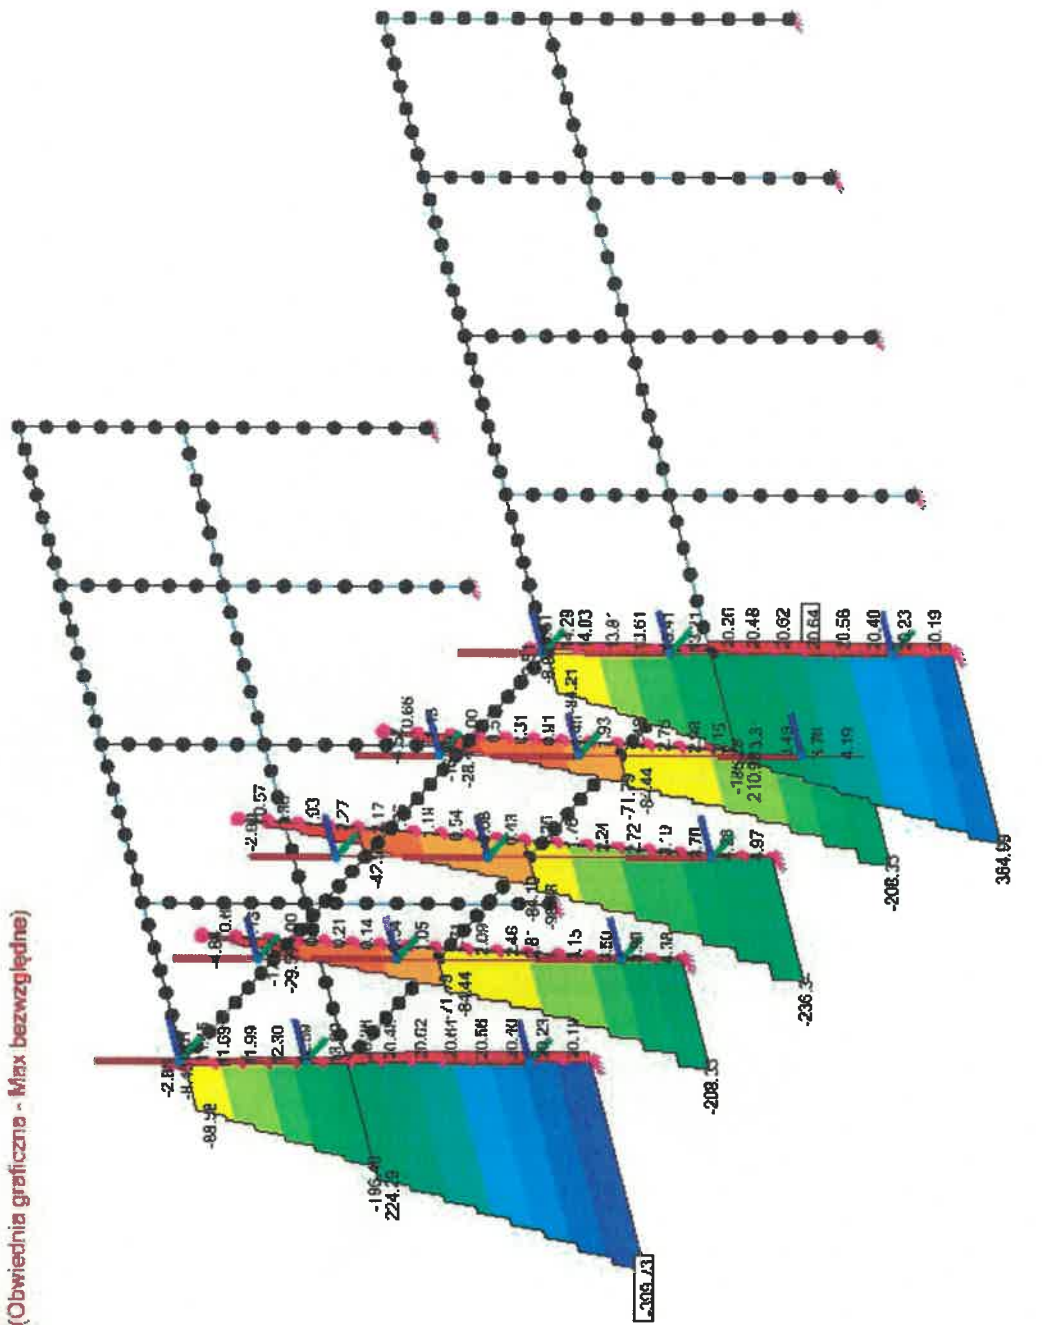
2.4 Siły Fx - 1-5, 101-139

**Widok UŻYTKOWNIKA**  
 Analiza: 1-5, 101-139 (Obwiednia graficzna - Max bezwzględne)  
 Element liniowy : Fx  
 Oś lokalna

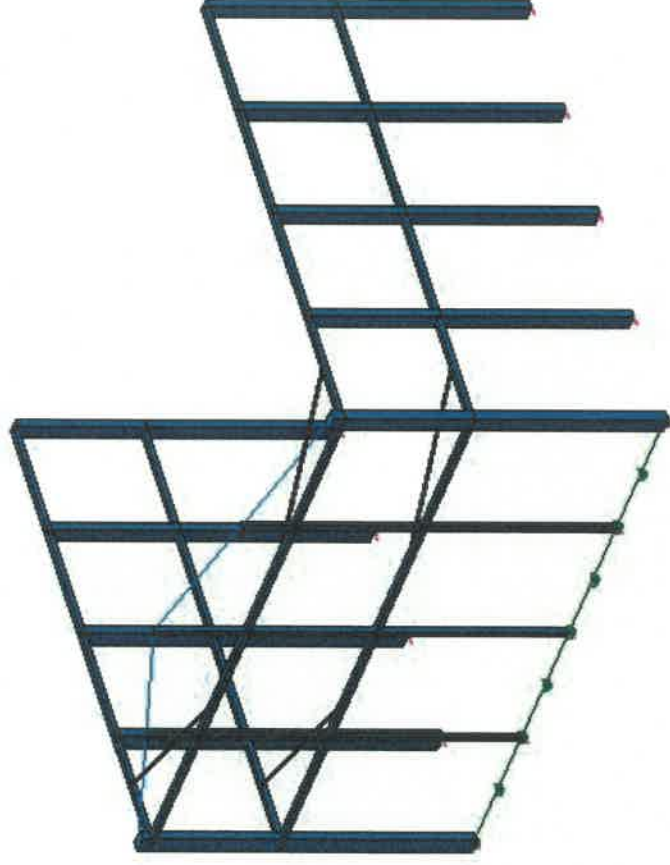
3.1 Widok modelu

### 3. WYNIKI OBLICZEŃ DLA HALI Z DODATKOWYM STĘŻENIEM – stan istniejący

Widok UŻYTKOWNIKA  
0.30 m 20.75 m 13.95 m
