## **Ekspertyza techniczna wzmocnienia ścian szczytowych hali sportowej**

| <b>OBIEKT :</b> | Hala sportowa |
| <b>LOKALIZACJA:</b> | Jaworzno , ul. Inwalidów Wojennych 18,<br>działka 2549, obręb 165 |

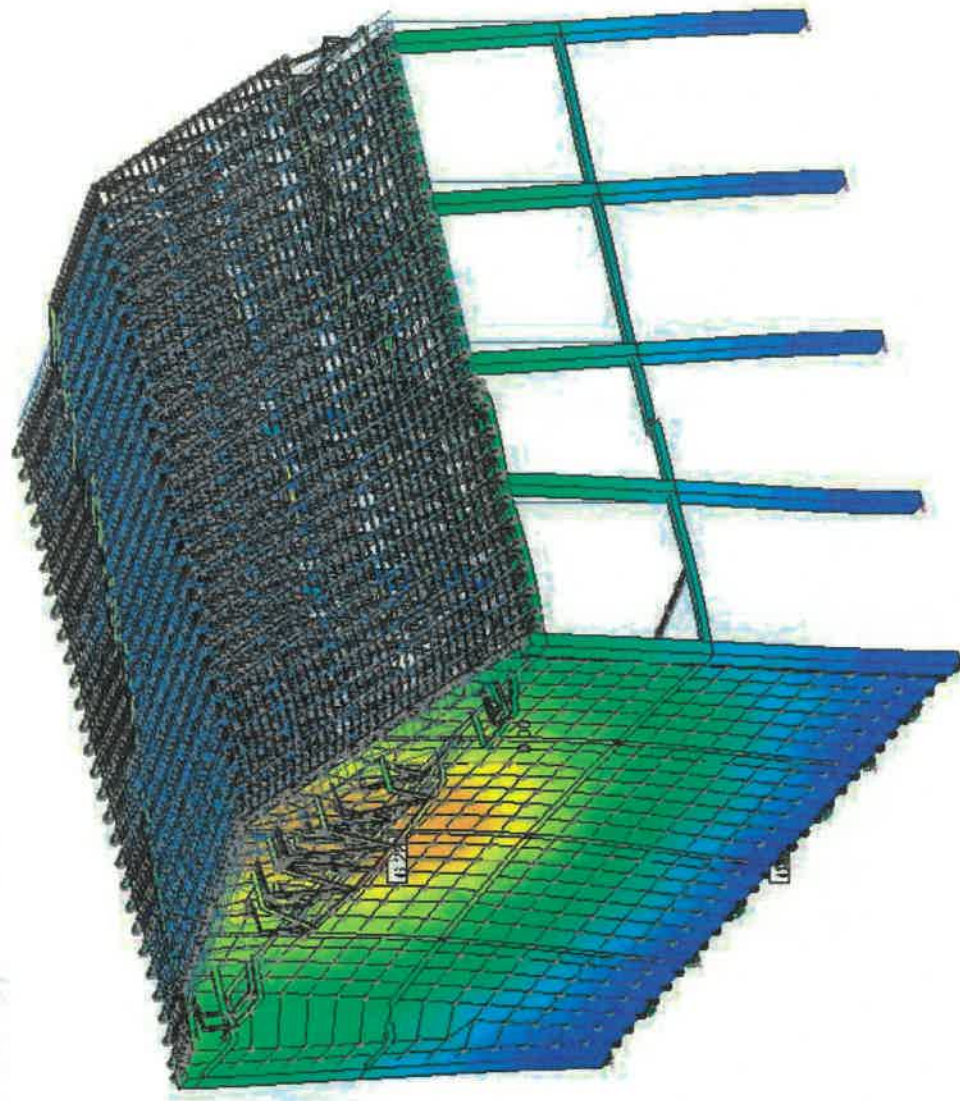
### 3.2 Przemieszczenia D D 1-5, 101-139

**Widok UŻYTKOWNIKA**  
 Analiza: 1-5, 101-139 (Obwiednia graficzna - Max bezwzględne)  
 Element liniowy : D Element powierzchniowy : D  
 Oś lokalna

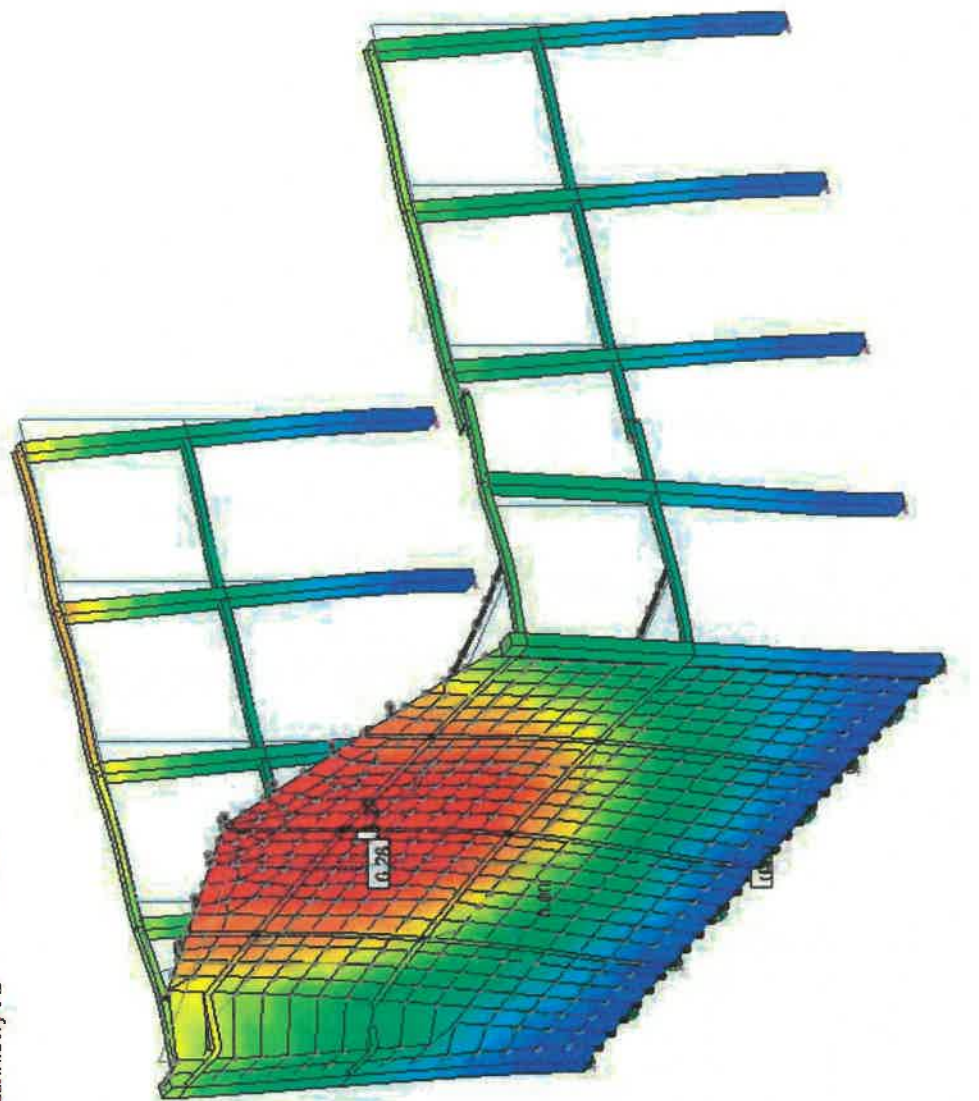
### 3.3 Przemieszczenia D D 1-5, 101-139

Widok UŻYTKOWNIKA  
 Analiza: 1-5, 101-139 (Obwiednia graficzna - Max bezwzględne)  
 Element liniowy : D Element powierzchniowy : D  
 Oś lokalna

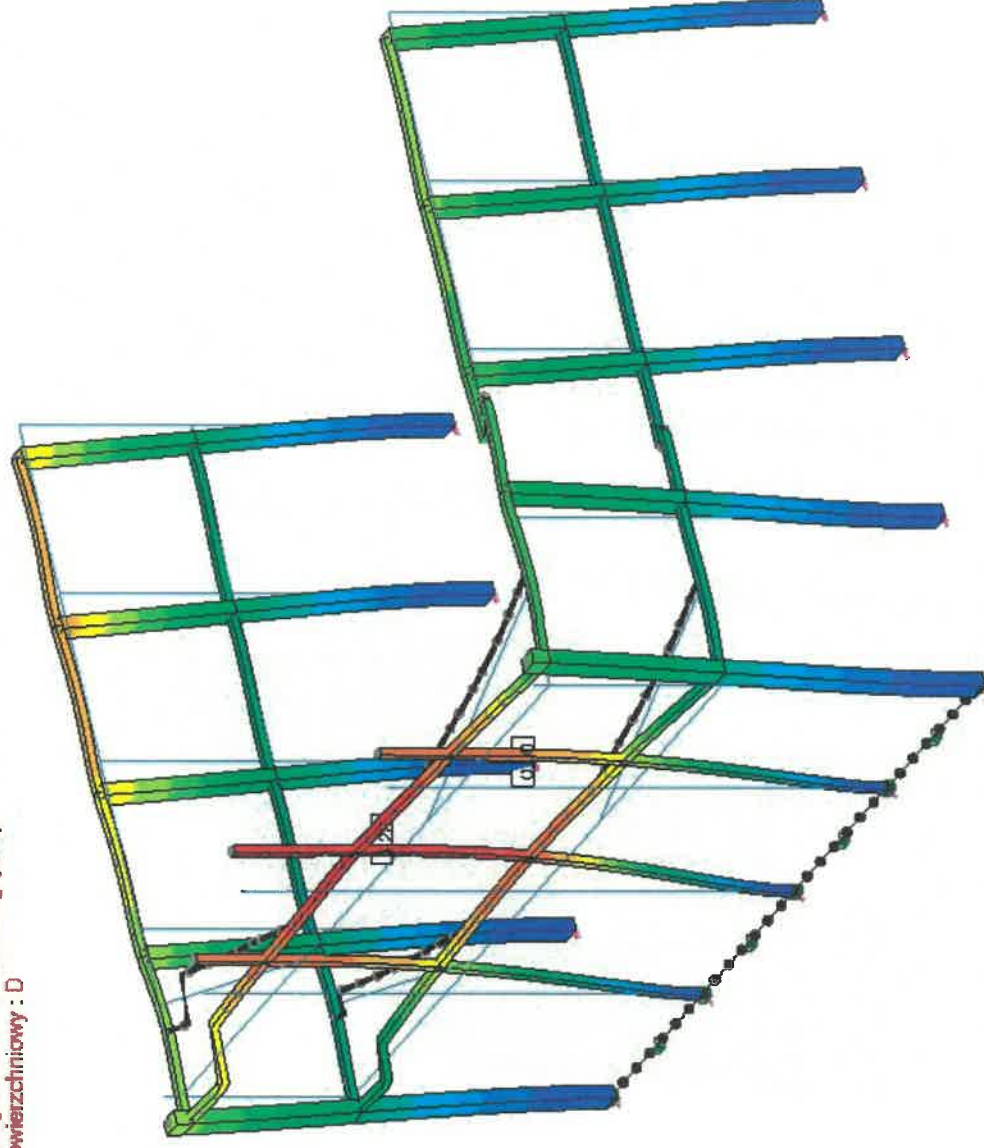
### 3.4 Przemieszczenia D D 1-5, 101-139

Element liniowy : D Element powierzchniowy : D

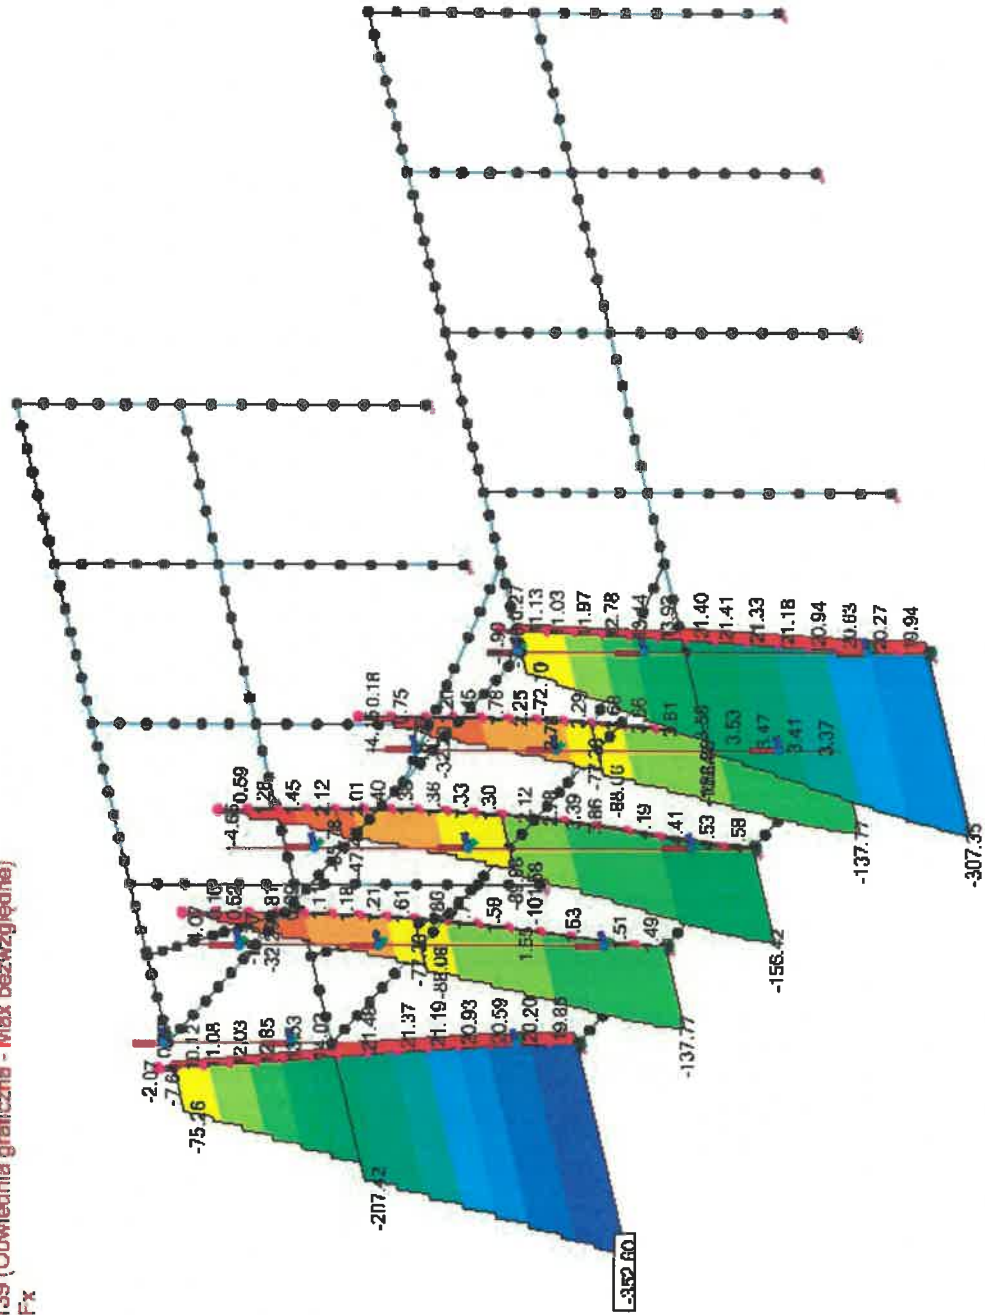
3.5 Siły Fx - 1-5, 101-139

Widok UŻYTKOWNIKA  
 Analiza: 1-5, 101-139 (Obwiednia graficzna - Max bezwzględna)  
 Element liniowy : Fx  
 Oś lokalna

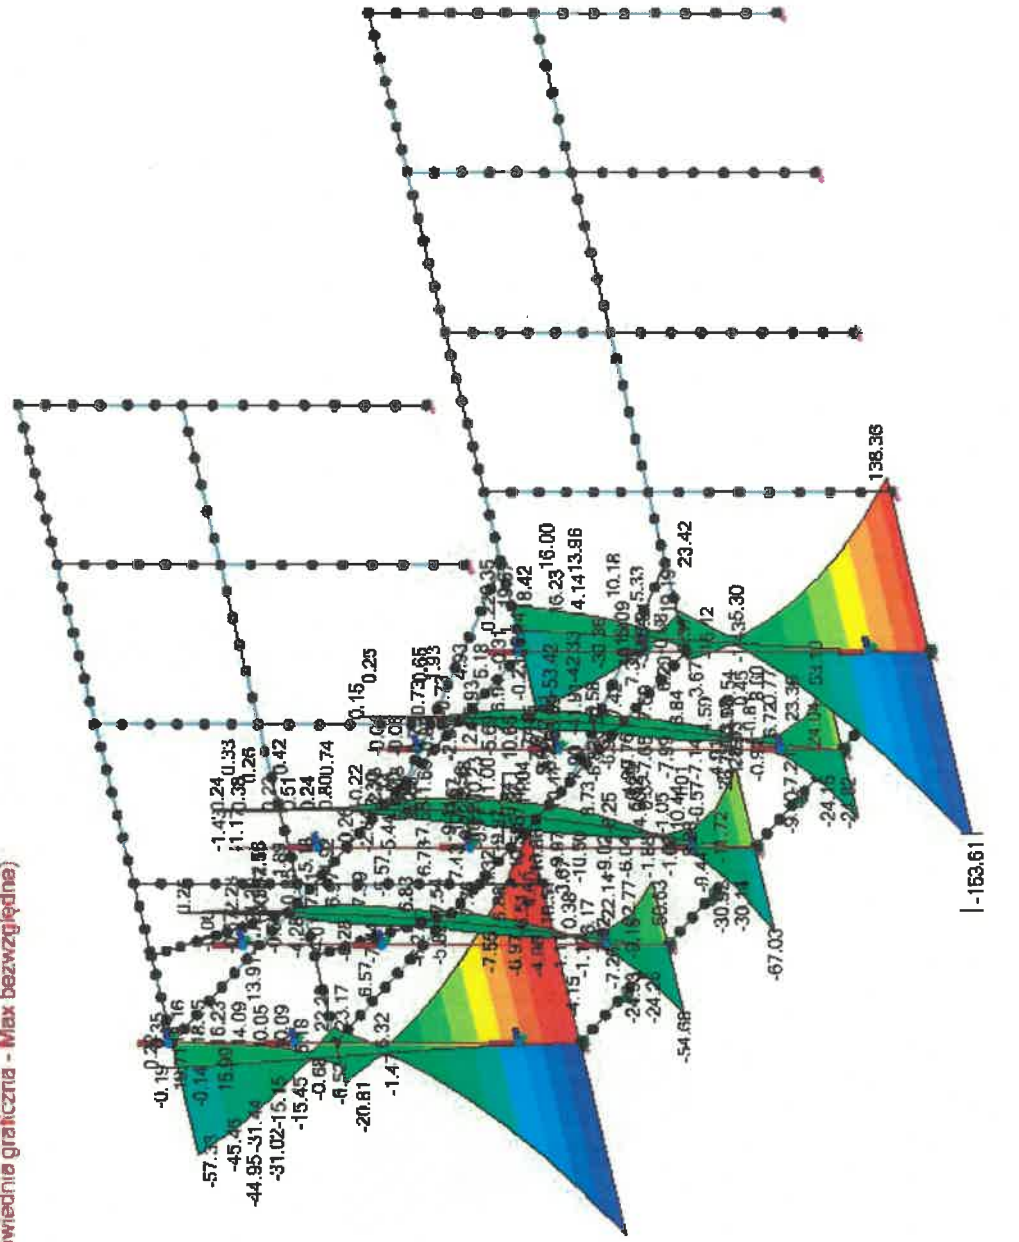
3.6 Siły My - 1-5, 101-139

Widok UŻYTKOWNIKA  
 Analiza: 1-5, 101-139 (Obwódnie graniczna - Max bezwzględna)  
 Element liniowy . My  
 Oś lokalna

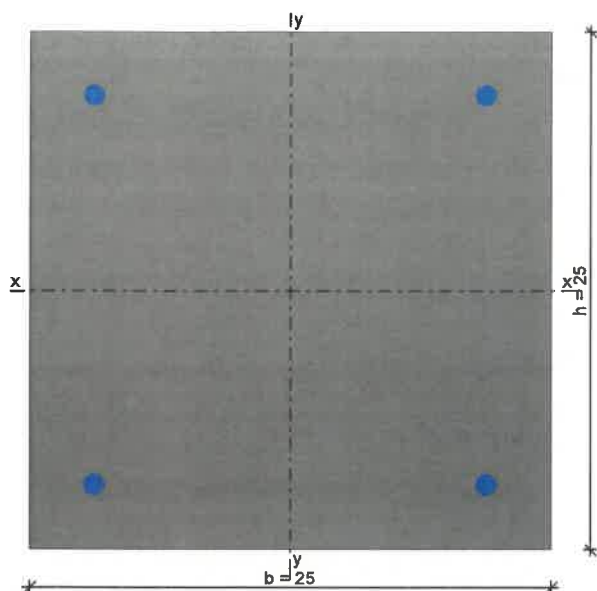
### 3.7 Wymiarowanie słupa - stan istniejący (słup umieszczony na środku ściany szczytowej)

Typ przekroju: prostokątny  
Szerokość przekroju  $b = 25,0 \text{ cm}$   
Wysokość przekroju  $h = 25,0 \text{ cm}$

**WYNIKI - SŁUP** (wg PN-B-03264:2002)

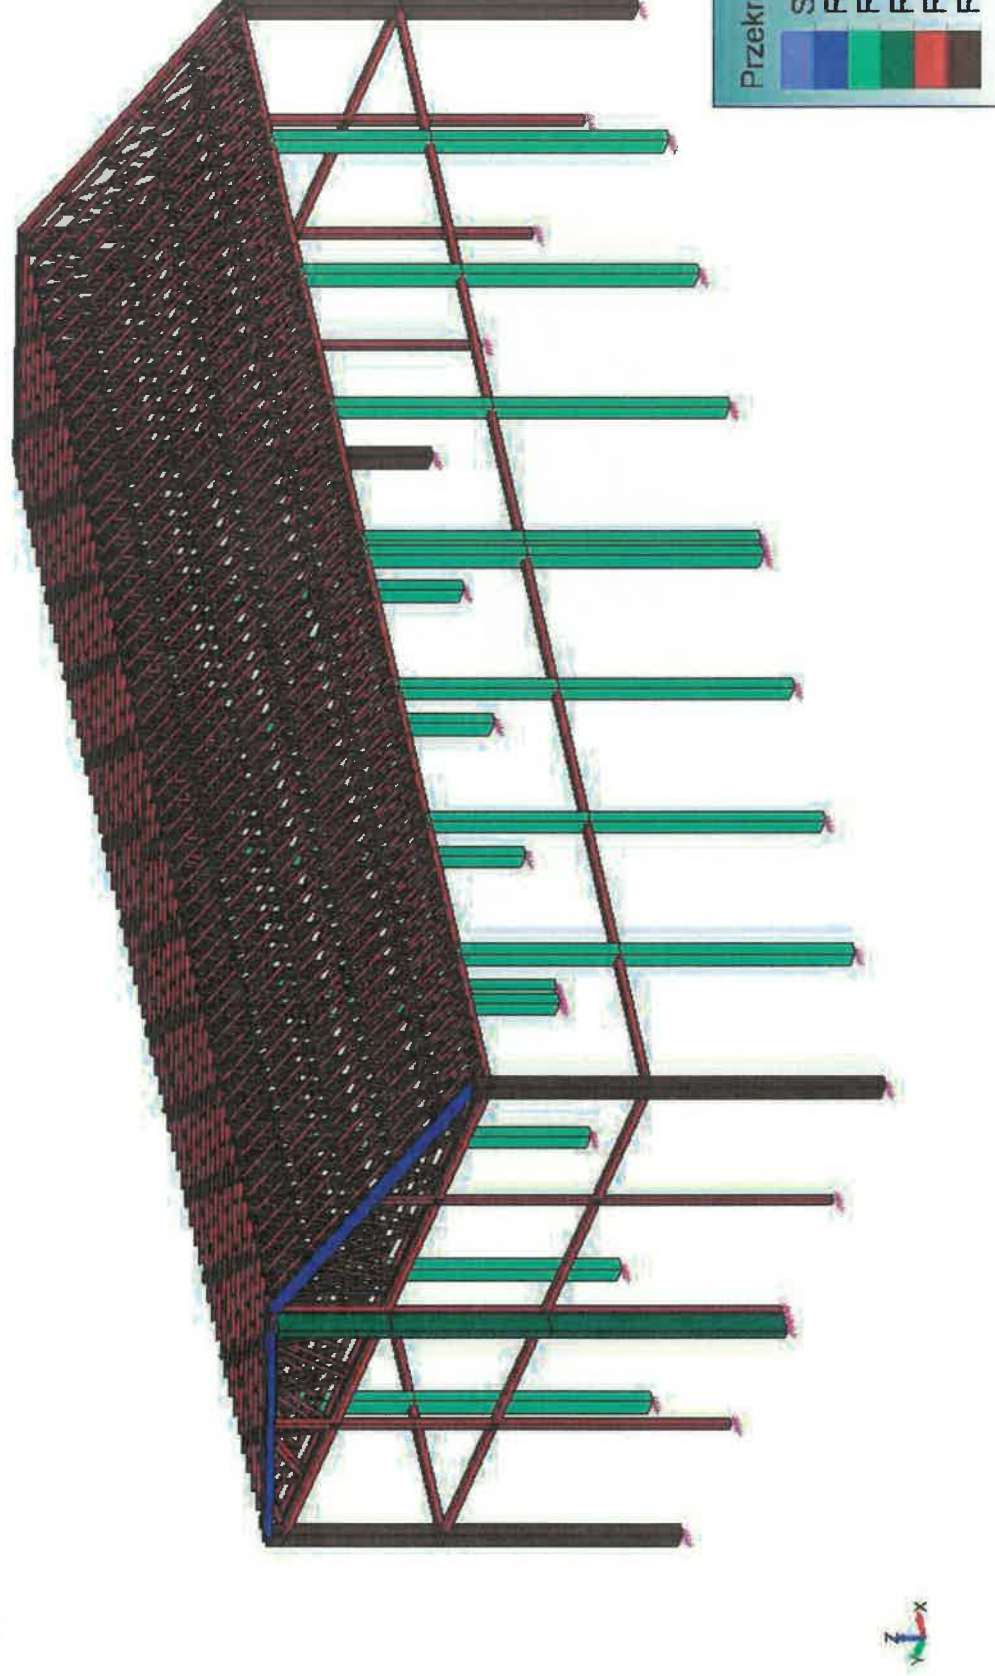
4.1 Widok modelu

- wykonanie dodatkowego słupa po środku ściany szczytowej na pełnej wysokości ściany o przekroju 40x70cm,
- dodatkowy wieniec żelbetowy wieńczący ścianę attyki.

Widok UŻYTKOWNIKA  
-0.50 m 13.00 m 2.19 m

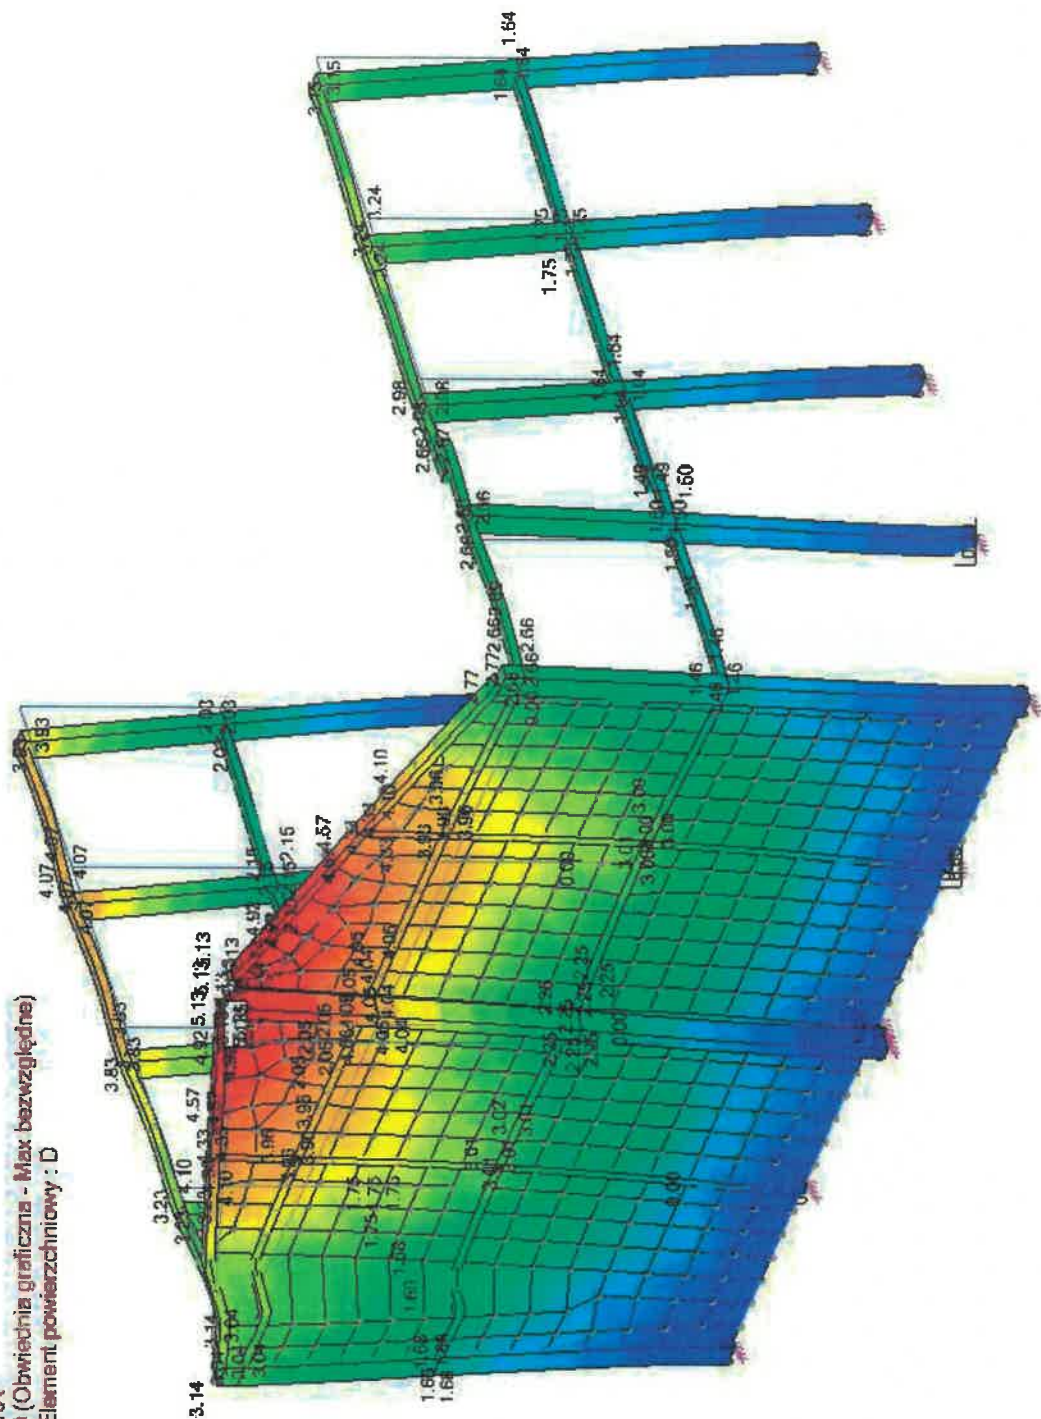
4.2 Przemieszczenia D D 1-5, 101-139

Element liniowy : D Element powierzchniowy : D

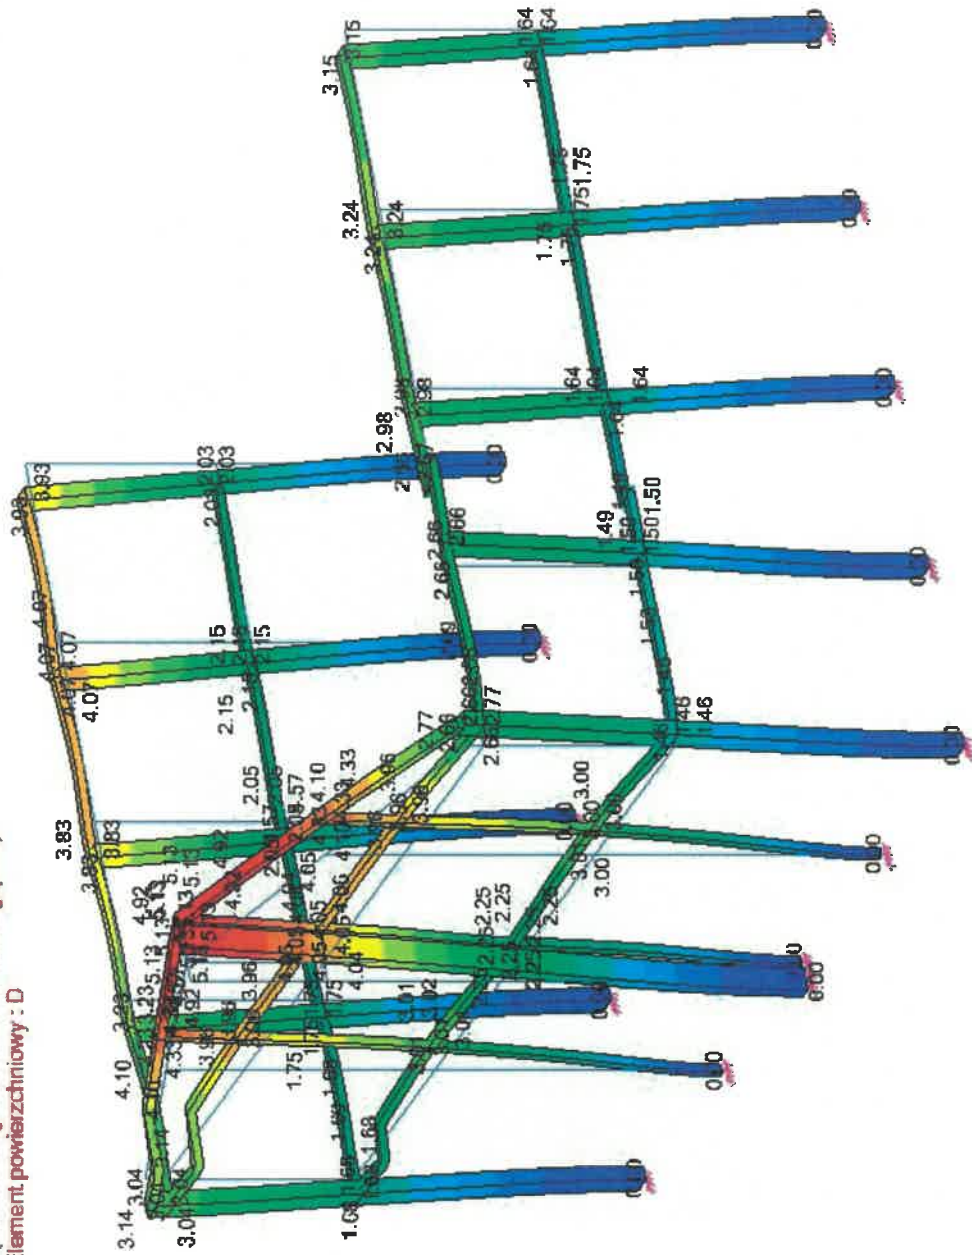
#### 4.3 Przemieszczenia D D 1-5, 101-139

Widok UŻYTKOWNIKA  
 Analiza: 1-5, 101-139 (Obwódnicia graficzna - Max bezwzględne)  
 Element liniowy : D Element powierzchniowy : D  
 Ośie lokalne

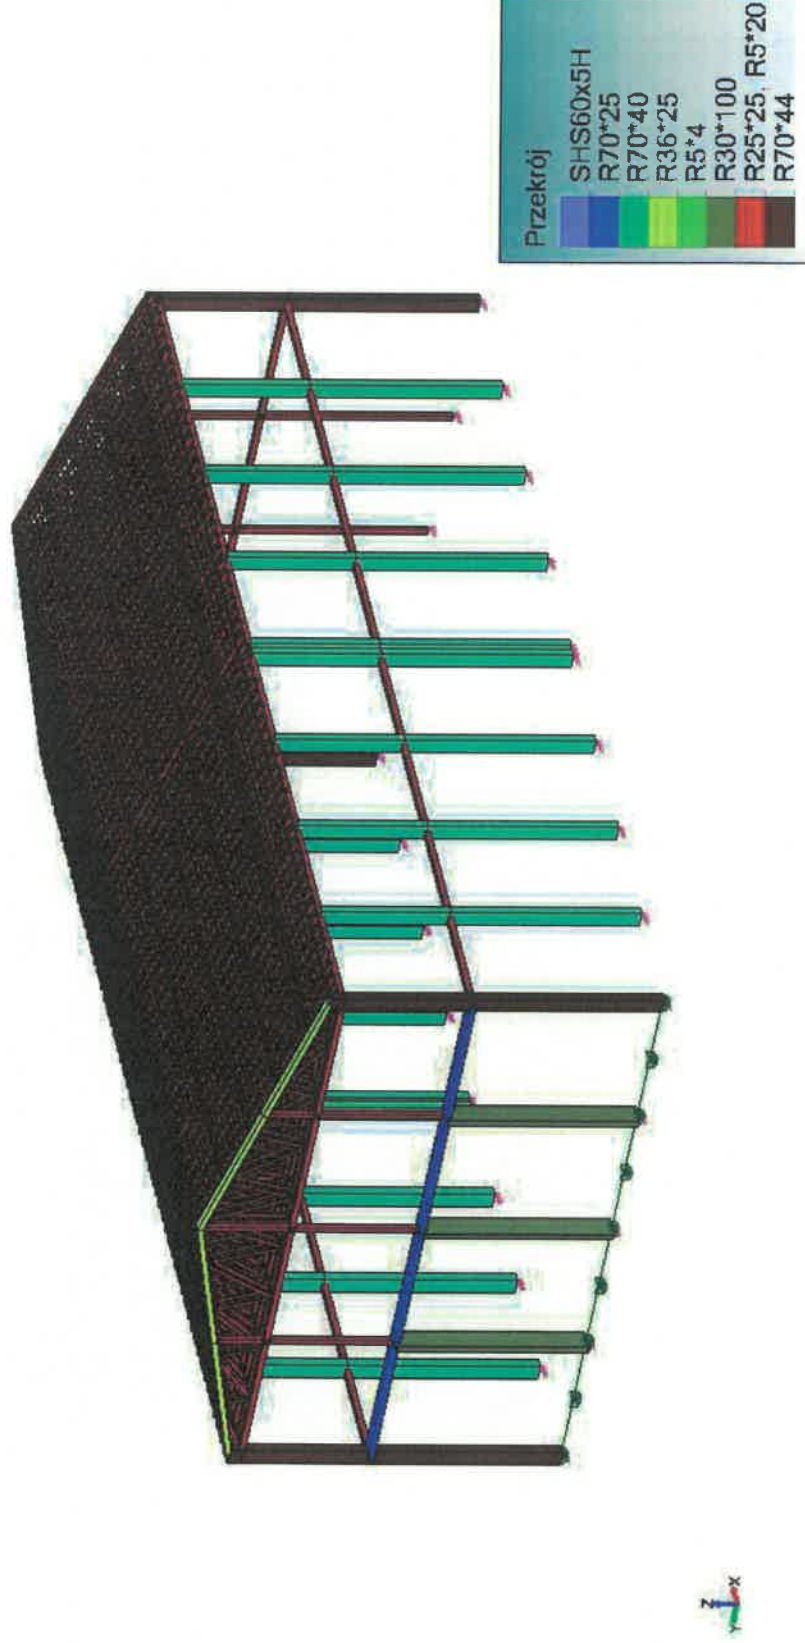
5.1 Widok modelu

- zwiększenie przekroju 3 słupów pośrednich ściany szczytowej z wymiaru 25x25cm do wymiaru 30x100cm (zmianę przekroju słupów wykonać do poziomu +6,38m),
- zwiększenie przekroju wieńca żelbetowego na poziomie +6,38m z przekroju 25x25cm do 70x25cm,
- dodatkowy wieniec żelbetowy wieńczący ścianę attyki o przekroju 36x25cm.

Widok UŻYTKOWNIKA  
0,00 m 13,00 m 6,38 m

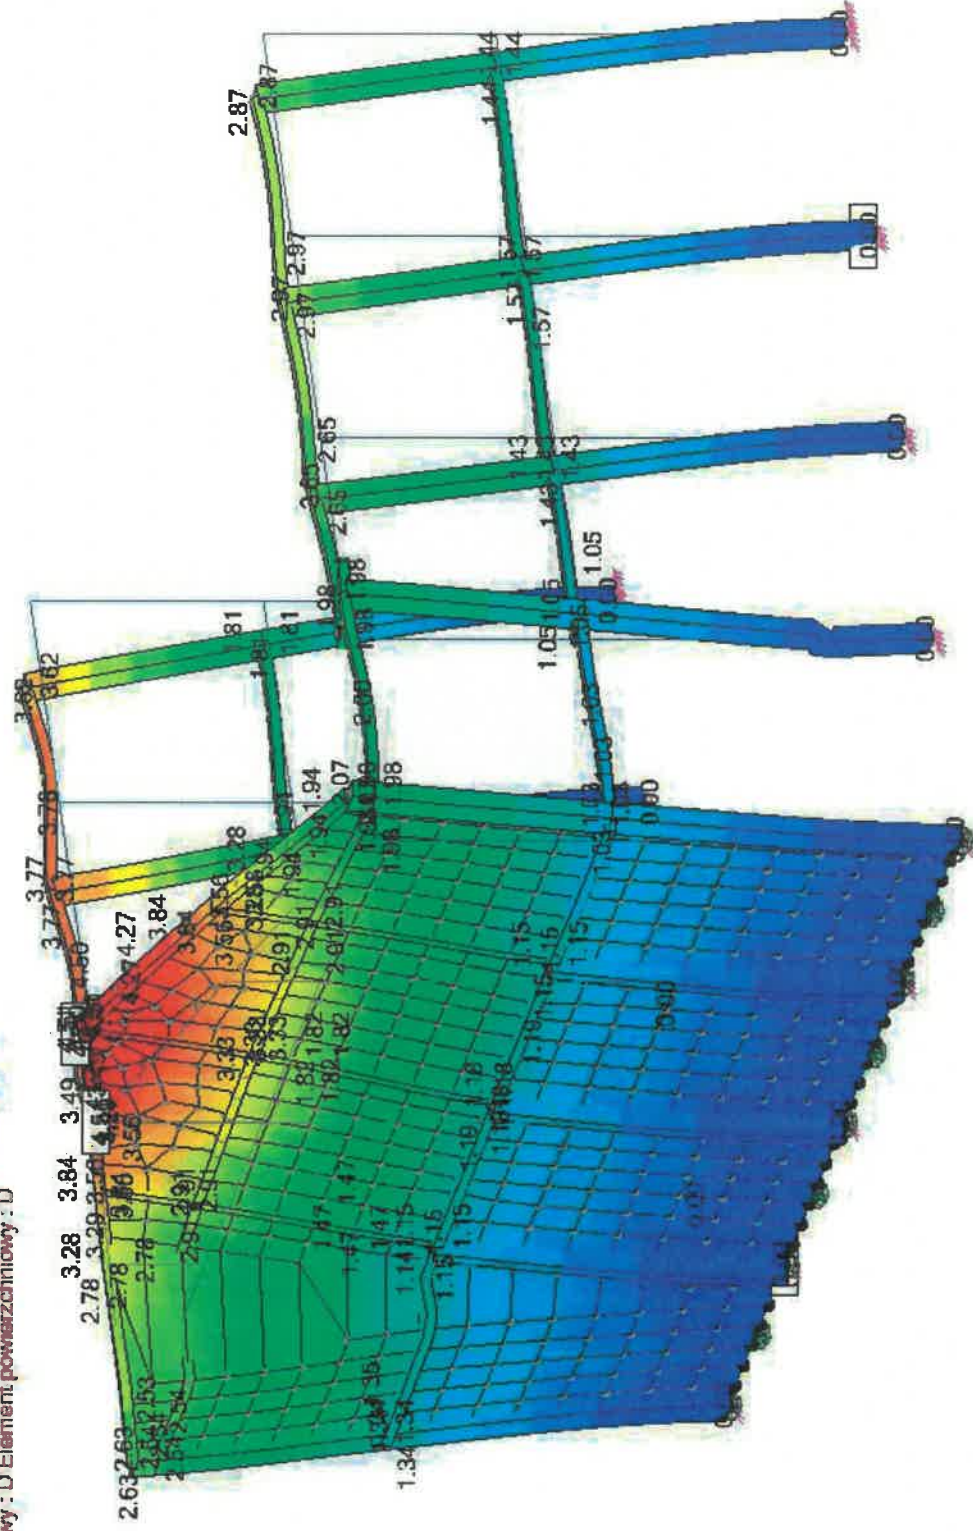
## 5.2 Przemieszczenia D 1-5, 101-139

**Widok UŻYTKOWNIKA**  
 Analiza 1-5, 101-139 (Obwód graficzny - Max bezwzględna)  
 Element liniowy : D Element powierzchniowy : D  
 Oś lokalna

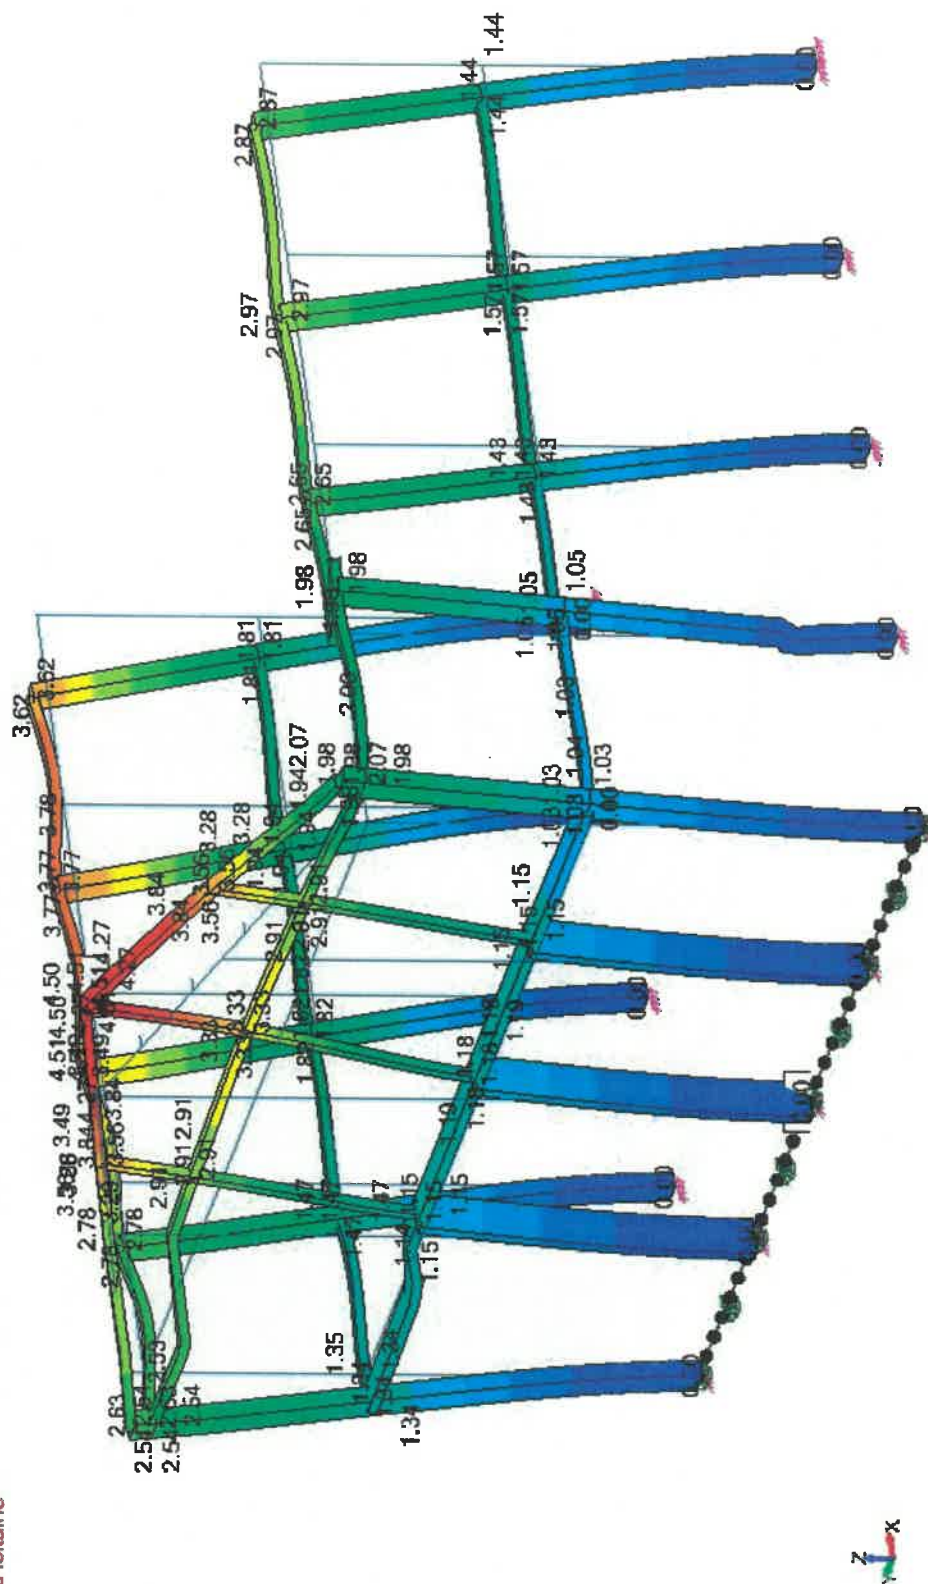
### 5.3 Przemieszczenia D 1-5, 101-139

**Widok UŻYTKOWNIKA**  
 Analiza: 1-5, 101-139 (Obwiednia graficzna - Max bezwzględna)  
 Element liniowy : D Element powierzchniowy : D  
 Oś lokalna

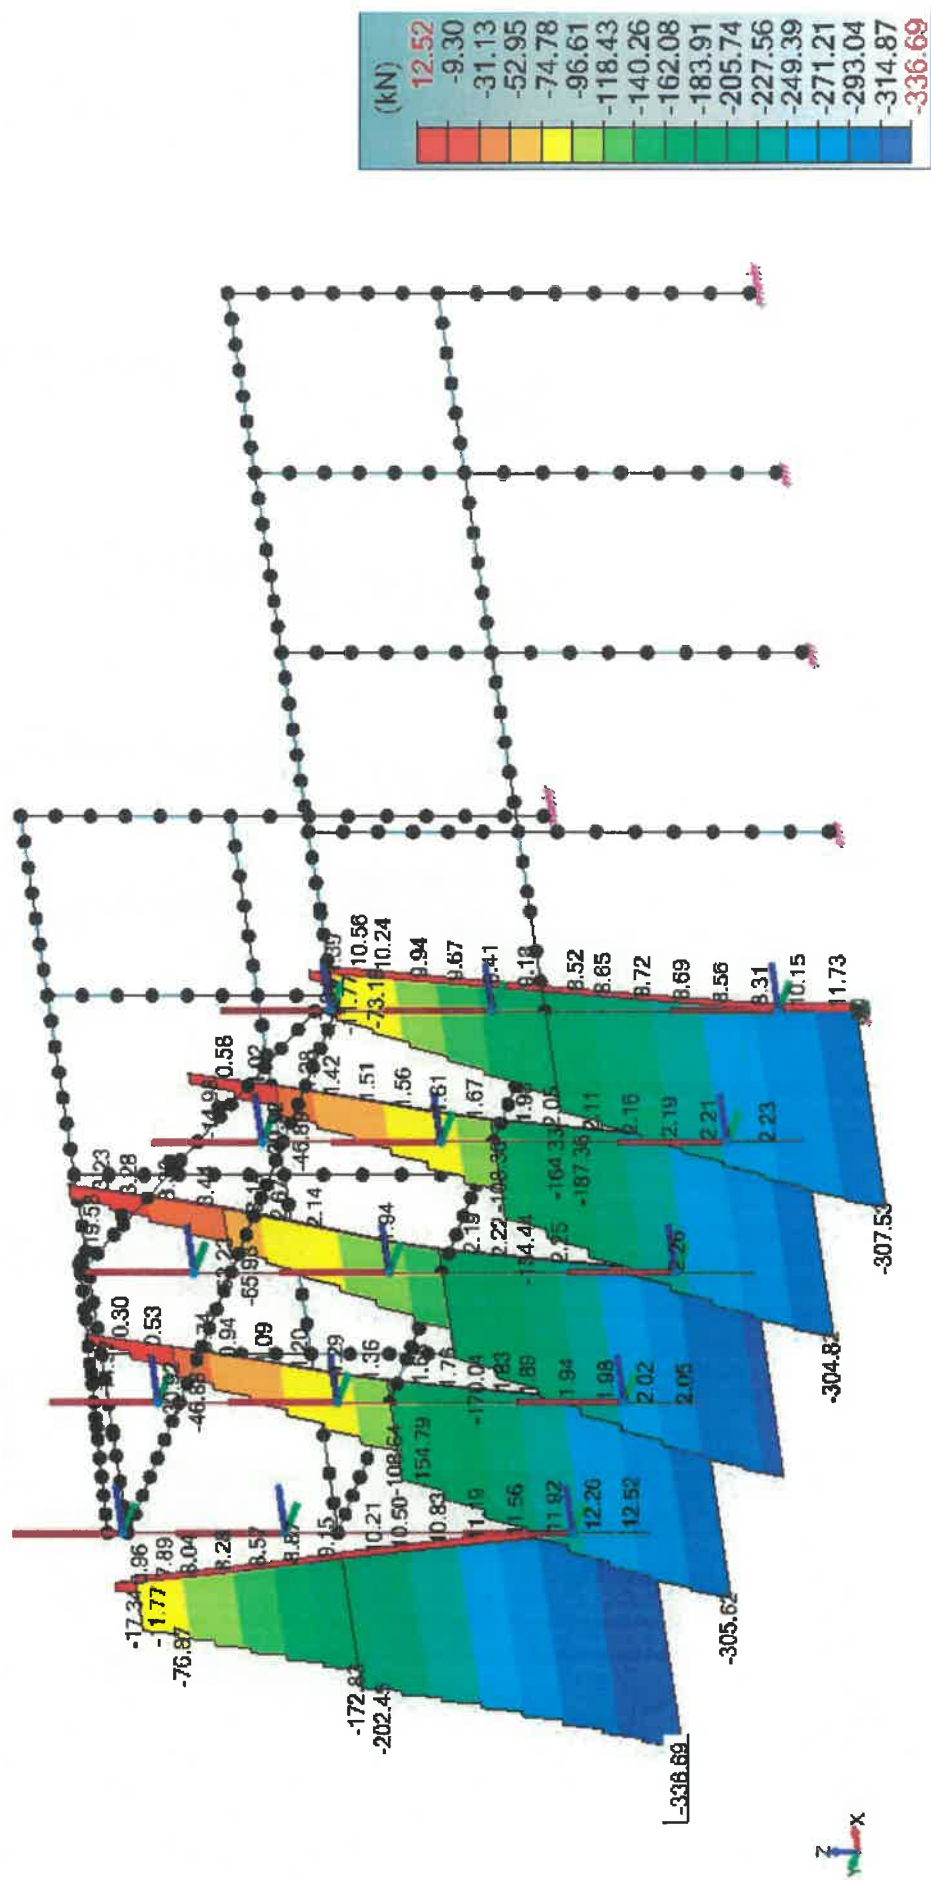
5.4 Siły Fx - 1-5, 101-139

Widok UŻYTKOWNIKA  
 Analiza: 1-5, 101-139 (Obwódźnia graficzna - Max bezwzględne)  
 Element liniowy : Fx  
 Ośie lokalne

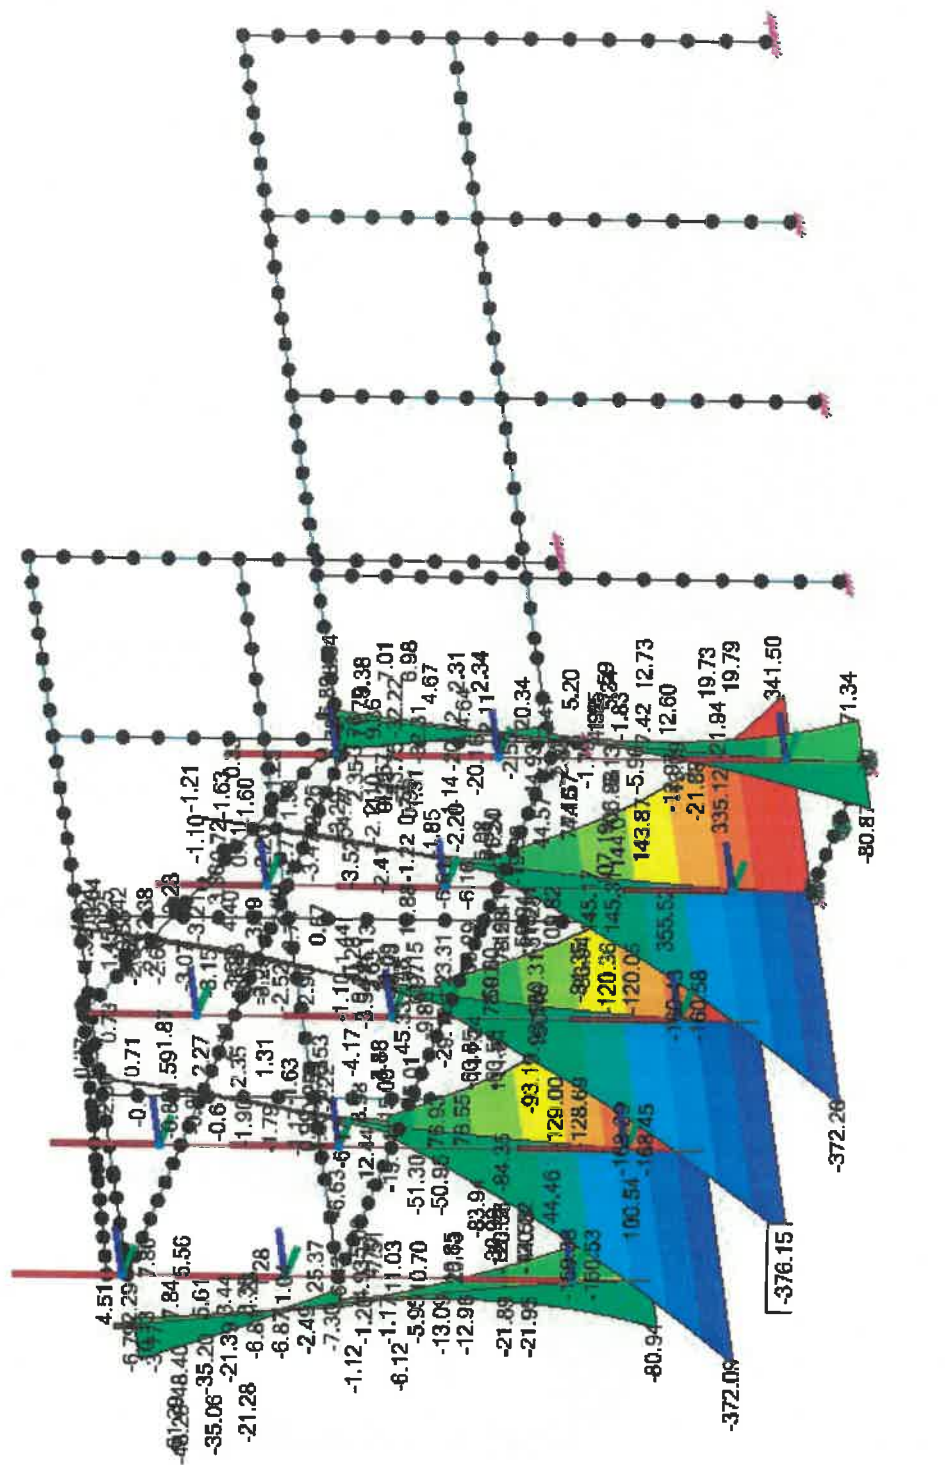
5.5 Siły  $M_y$  - 1-5, 101-139

**Widok UŻYTKOWNIKA**  
 Analiza: 1-5, 101-139 (Obwiednia graficzna - Max bezwzględne)  
 Element liniowy : My  
 Oś lokalna

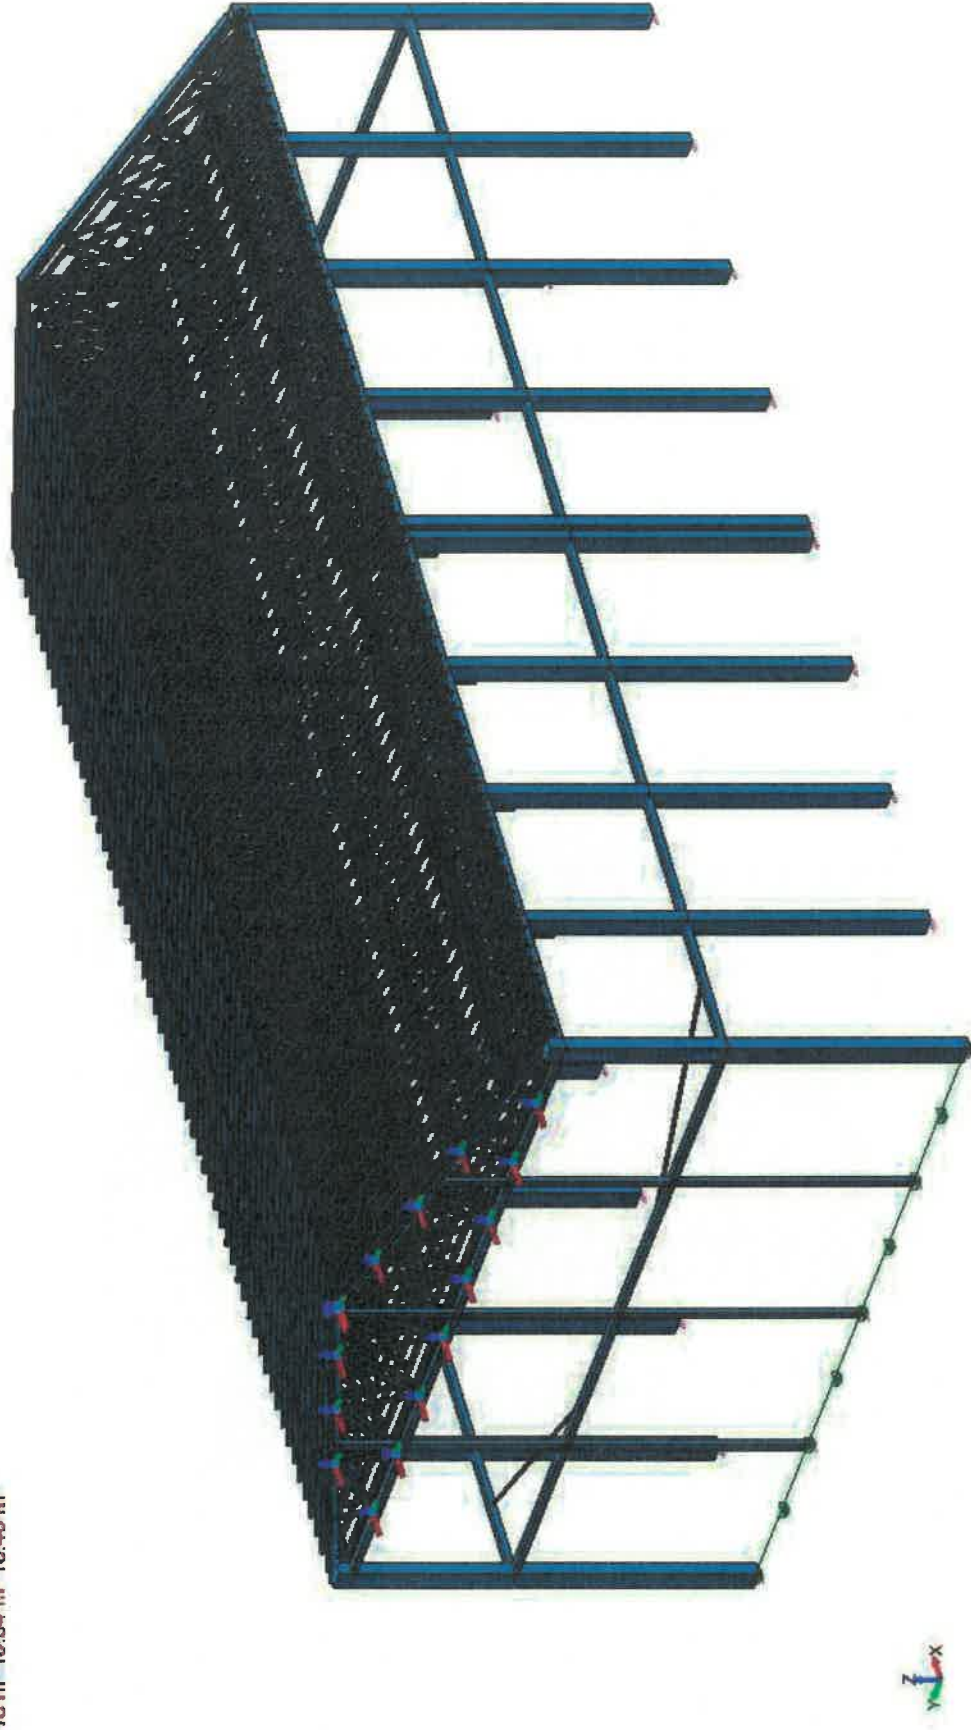
6.1 Widok modelu

## 6. Wzmocnienie konstrukcji przez:

- stężenie ściany szczytowej na poziomie +12,00m z pasem dolnym kratownicy dachowej

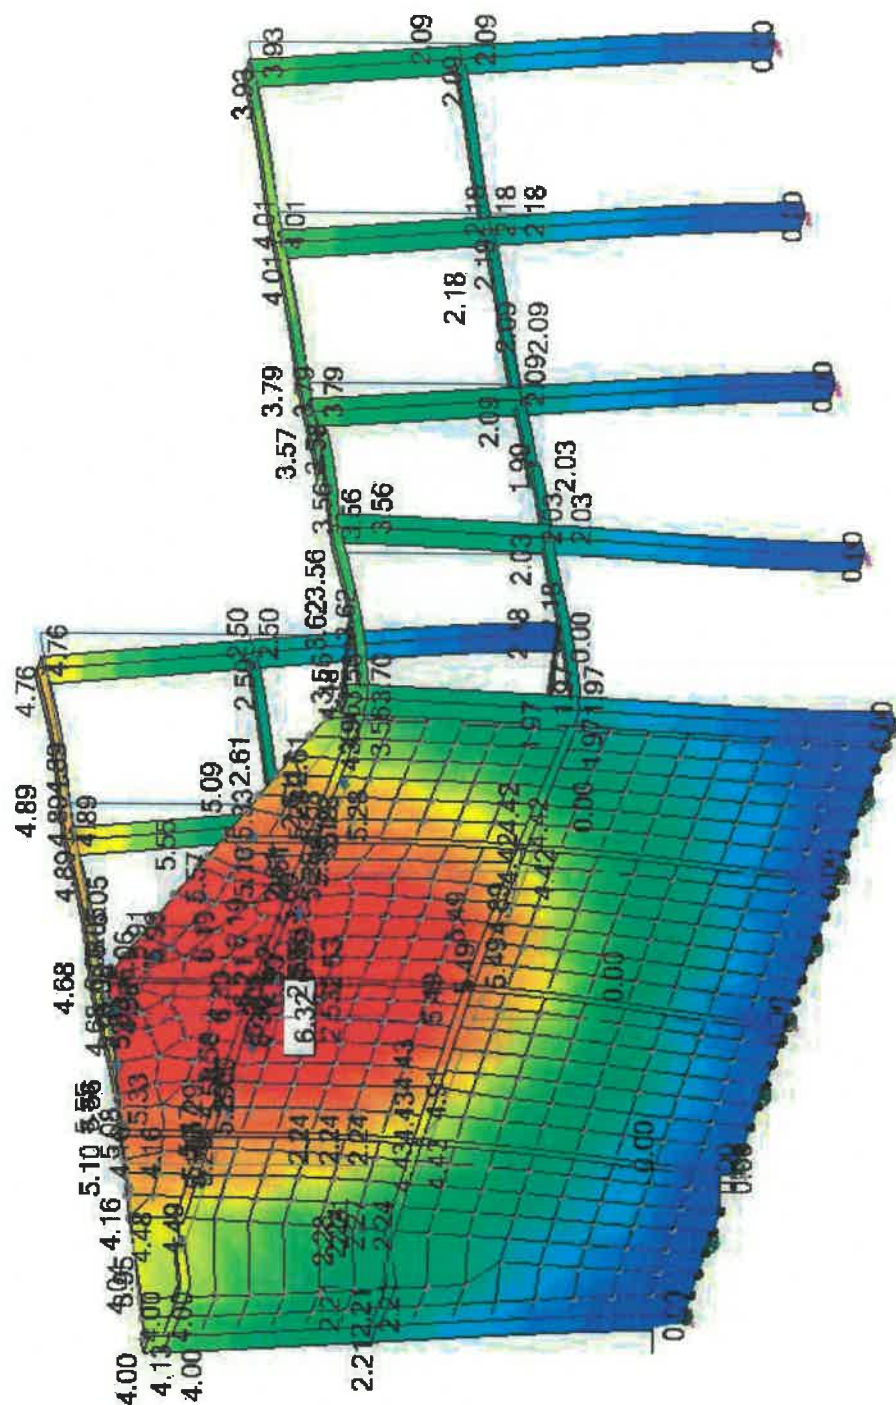
## 6.2 Przemieszczenia D D 1-5, 101-139

Element liniowy : D Element powierzchniowy : D

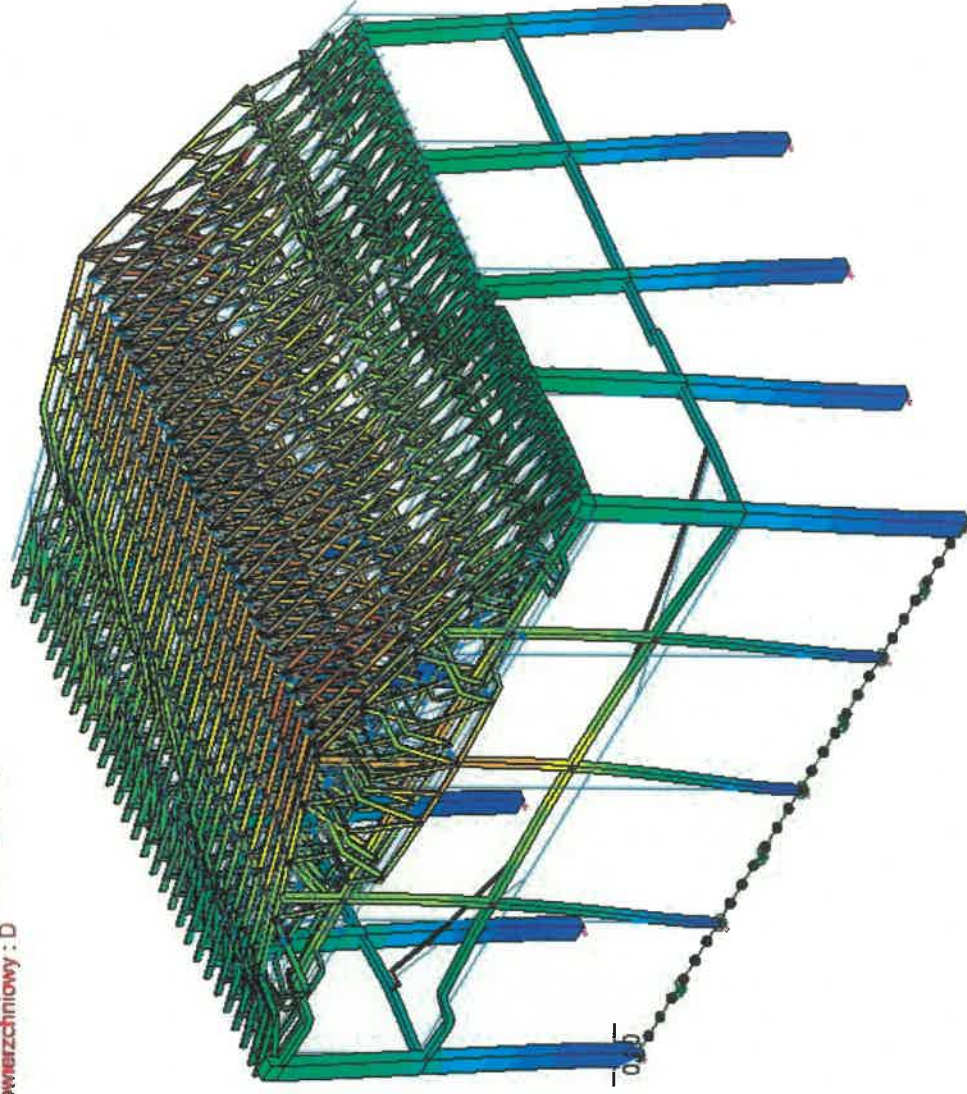
## 6.4 Przemieszczenia D D 1-5, 101-139

**Wiatrak UŻYTKOWNIKA**  
**Analiza: 1-5, 101-139 (Obwiednia graficzna - Max bezwzględne)**  
**Element liniowy : D Element powierzchniowy : D**  
**Oś lokalne**
