## **Ekspertyza techniczna wzmocnienia ścian szczytowych hali sportowej**

| <b>OBIEKT :</b> | Hala sportowa |
| <b>LOKALIZACJA:</b> | Jaworzno , ul. Inwalidów Wojennych 18,<br>działka 2549, obręb 165 |

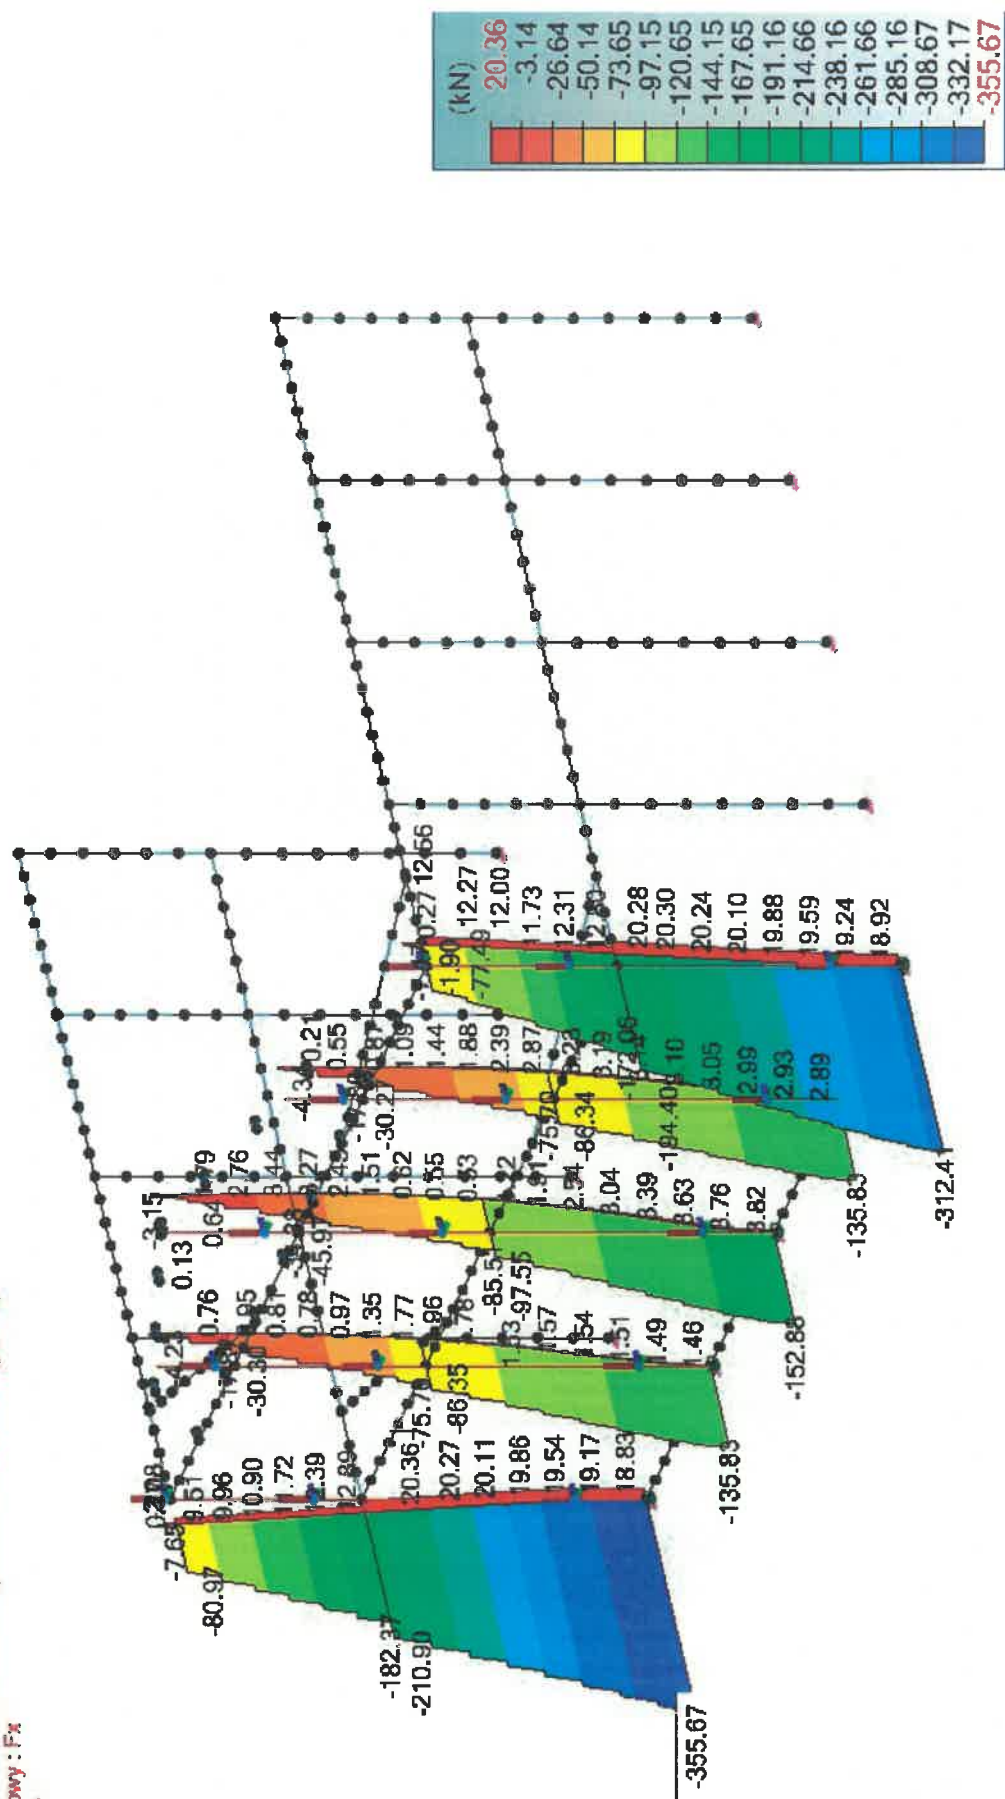
6.5 Siły Fx - 1-5, 101-139

Widok UŻYTKOWNIKA  
 Analiza: 1-5, 101-139 (Obwiednia graficzna - Max bezwzględne)  
 Element liniowy : Fx  
 Ośie lokalne

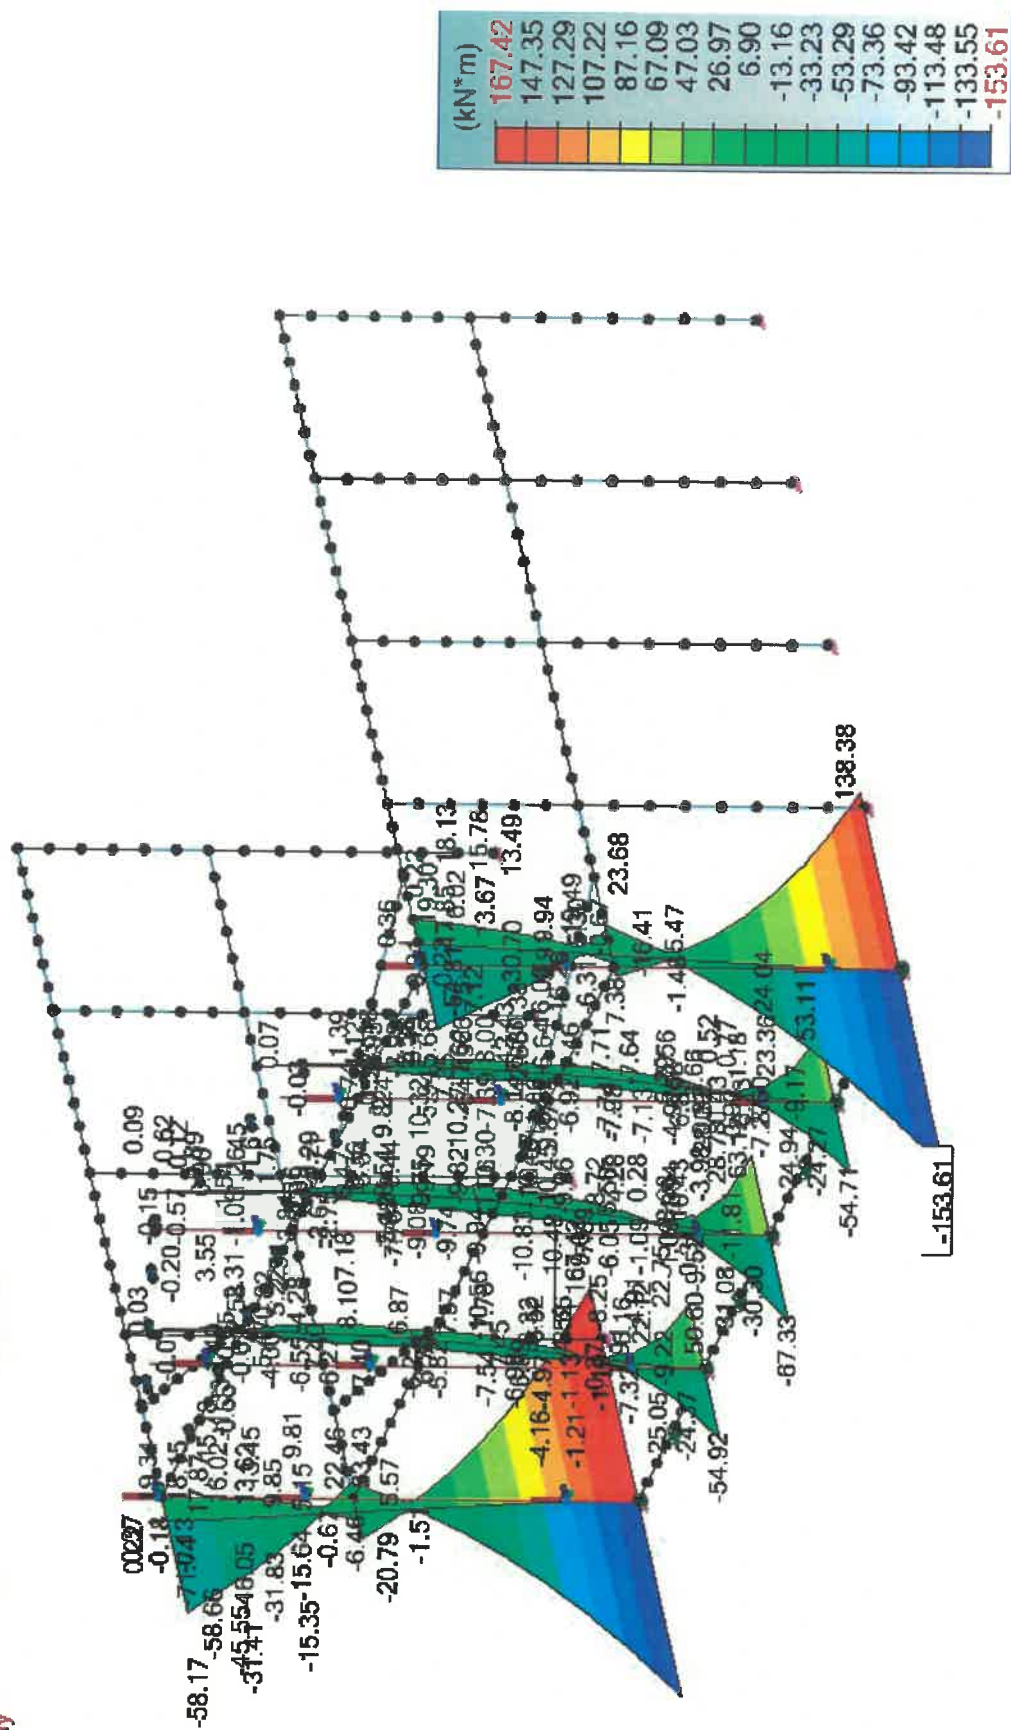
6.6 Siły My - 1-5, 101-139

**Widok UŻYTKOWNIKA**  
 Analiza: 1-5, 101-139 (Obwiednia graficzna - Max bezwzględne)  
 Element liniowy : My  
 Ośie lokalne

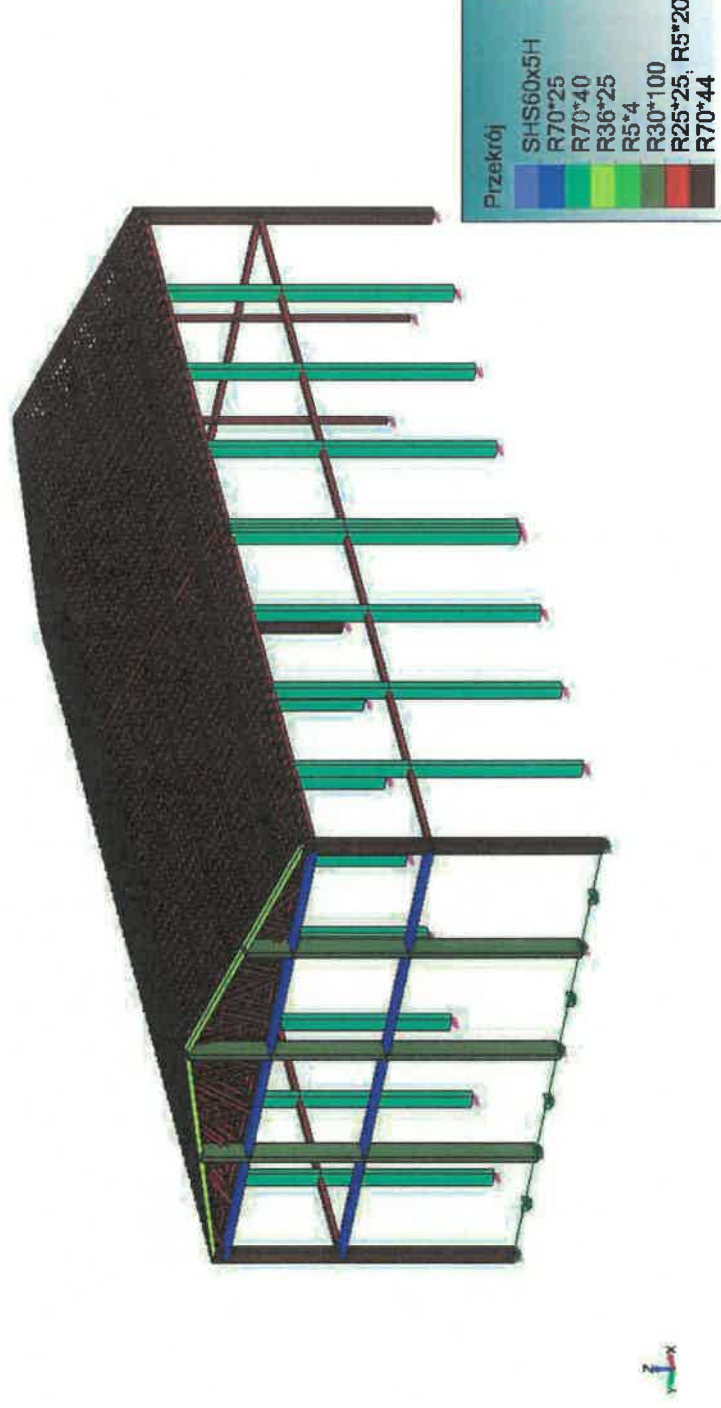
7.1 Widok modelu

- zwiększenie przekroju 3 słupów pośrednich ściany szczytowej z wymiaru 30x100cm na całej wysokości,
- zwiększenie przekroju wieńca żelbetowego na poziomie +6,38m i 12,00m z przekroju 25x25cm do 70x25cm,
- dodatkowy wieniec żelbetowy wieńczący ścianę attyki o przekroju 36x25cm.

Widok UŻYTKOWNIKA  
0,00 m - 19,50 m 13,14 m

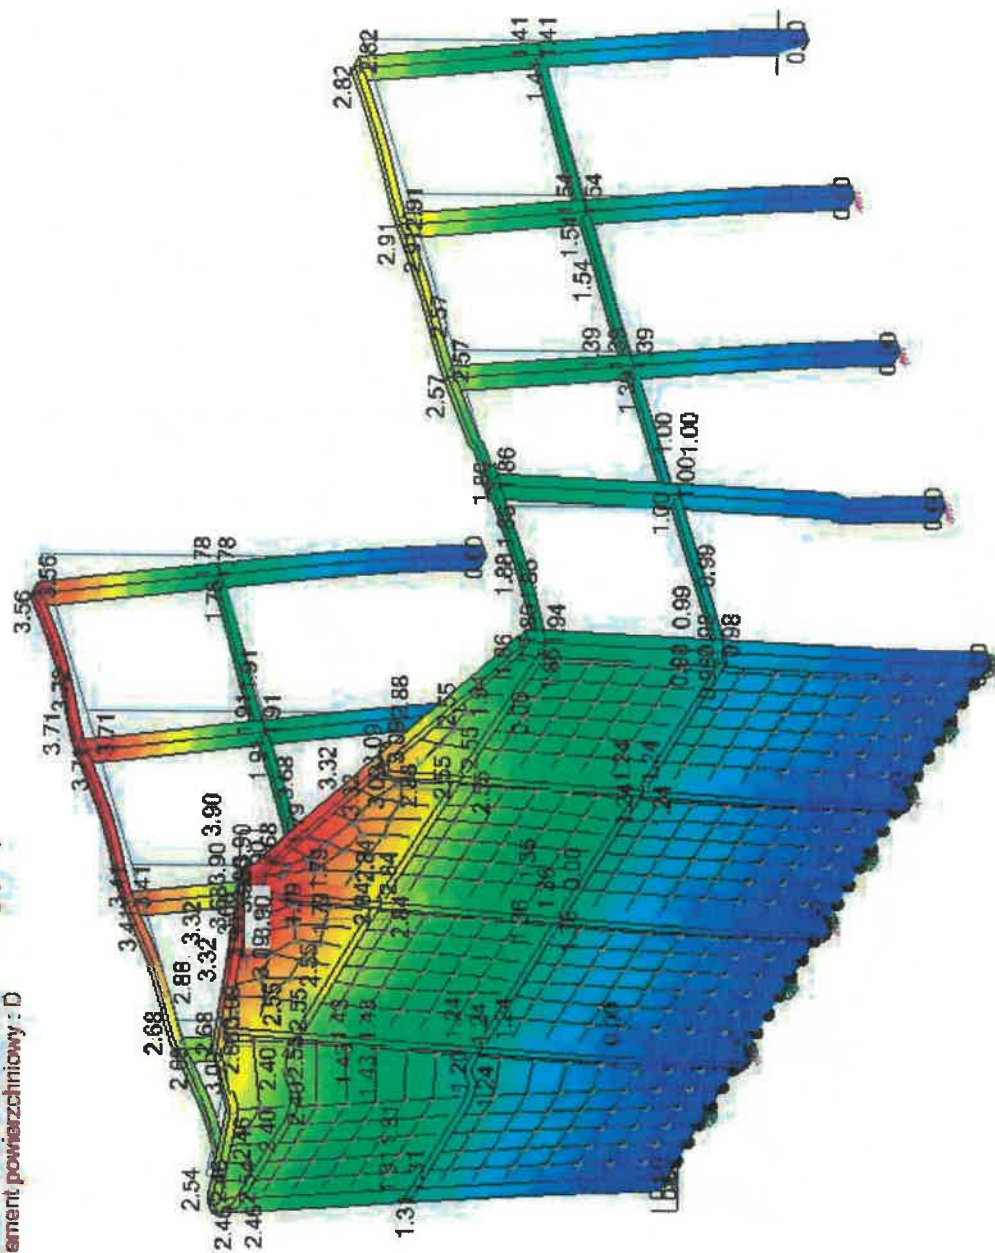
## 7.2 Przemieszczenia D D 1-5, 101-139

Element liniowy : D Element powierzchniowy : D

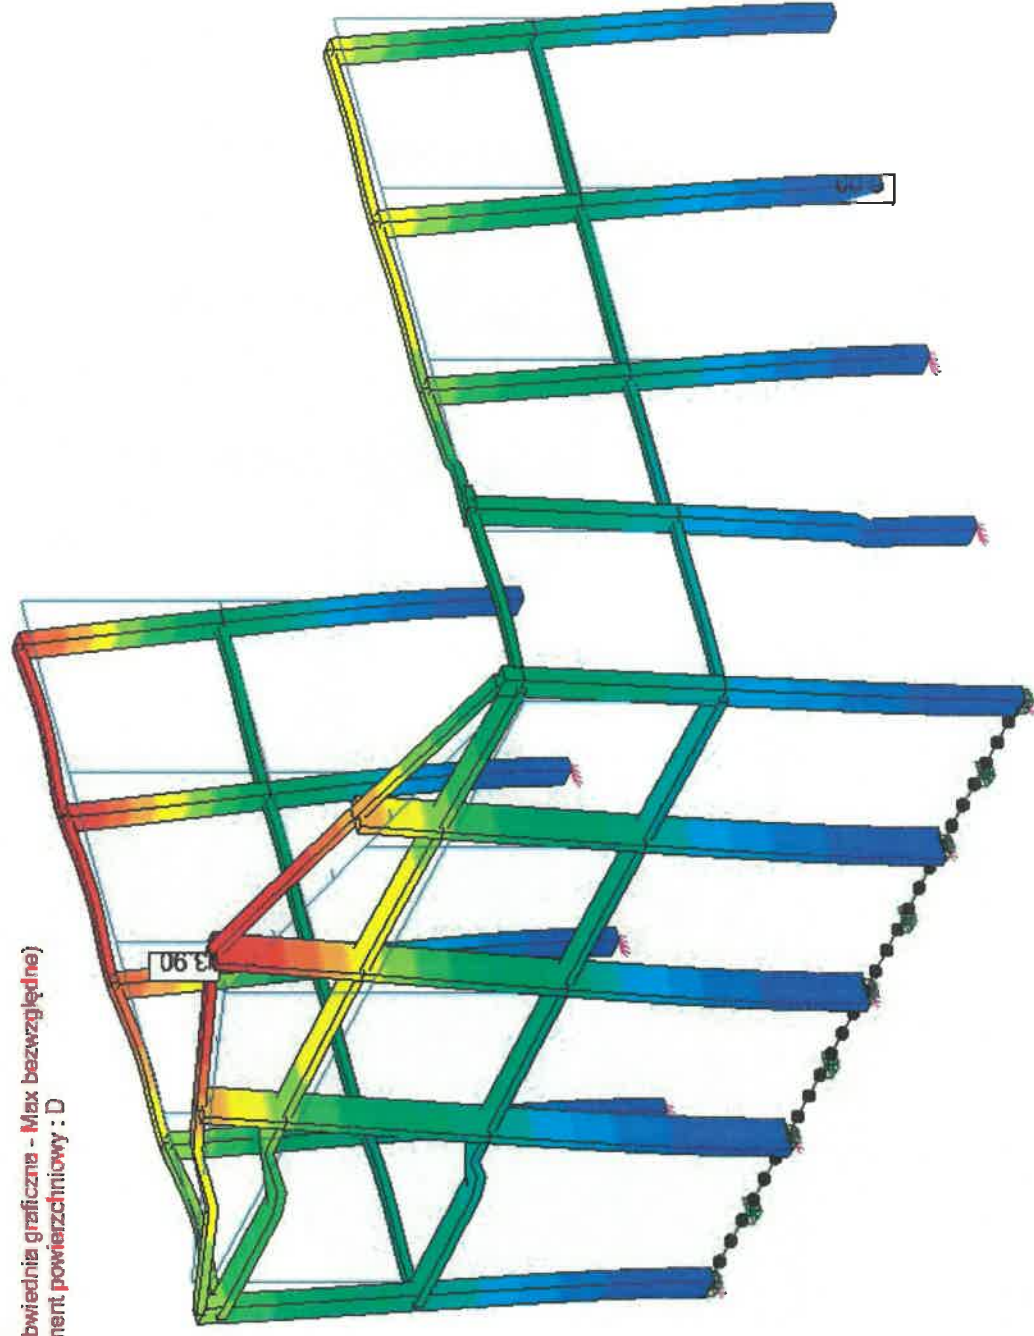
### 7.3 Przemieszczenia D D 1-5, 101-139

Element liniowy : D Element powierzchniowy : D

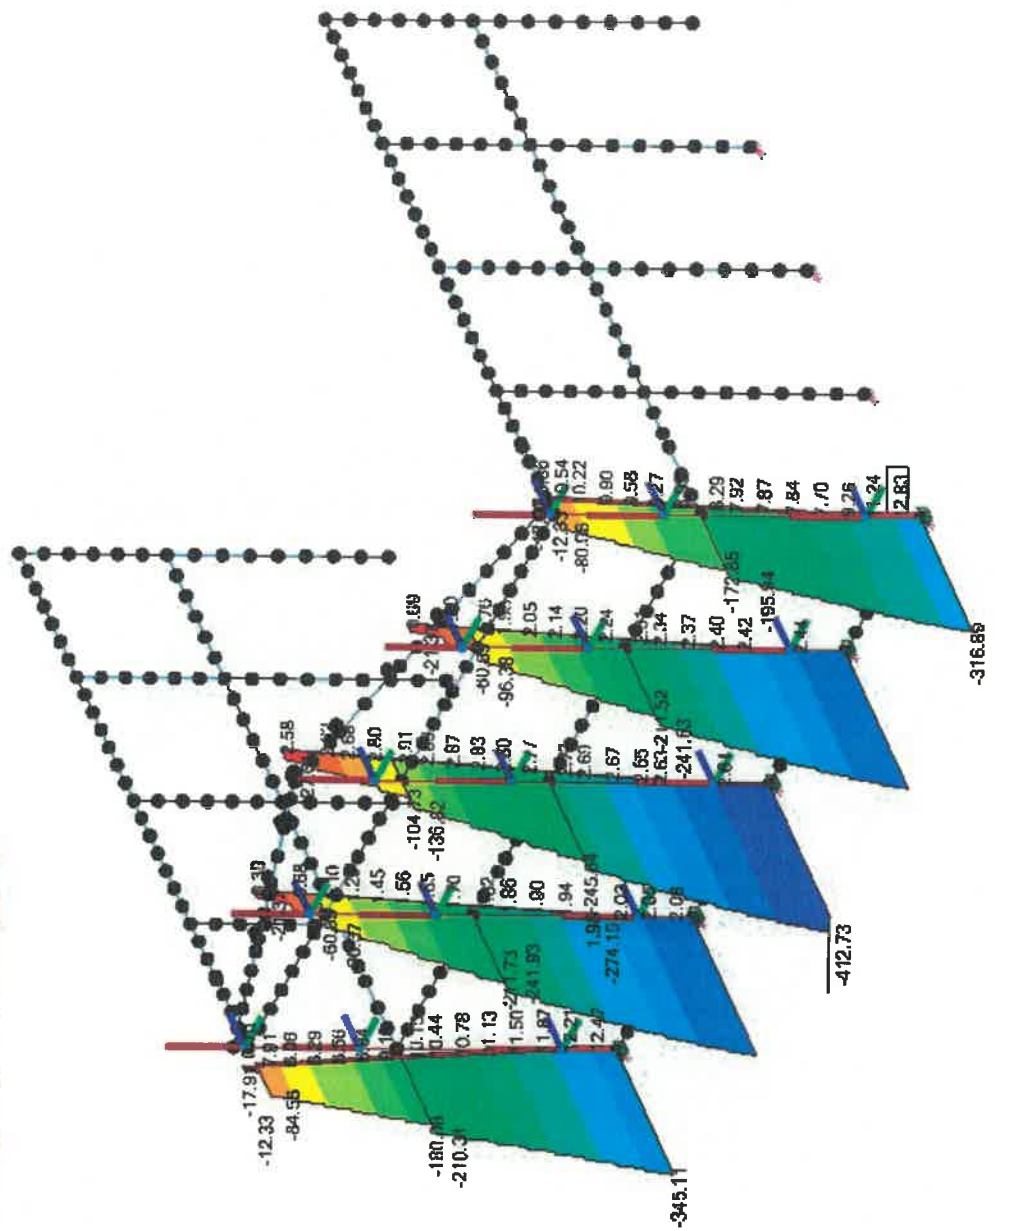
7.4 Siły Fx - 1-5, 101-139

**Widok UŻYTKOWNIKA**  
 Analiza: 1-5, 101-139 (Obwiednia graficzna - Max bezwzględne)  
 Element liniowy : Fx  
 Ośie lokalne

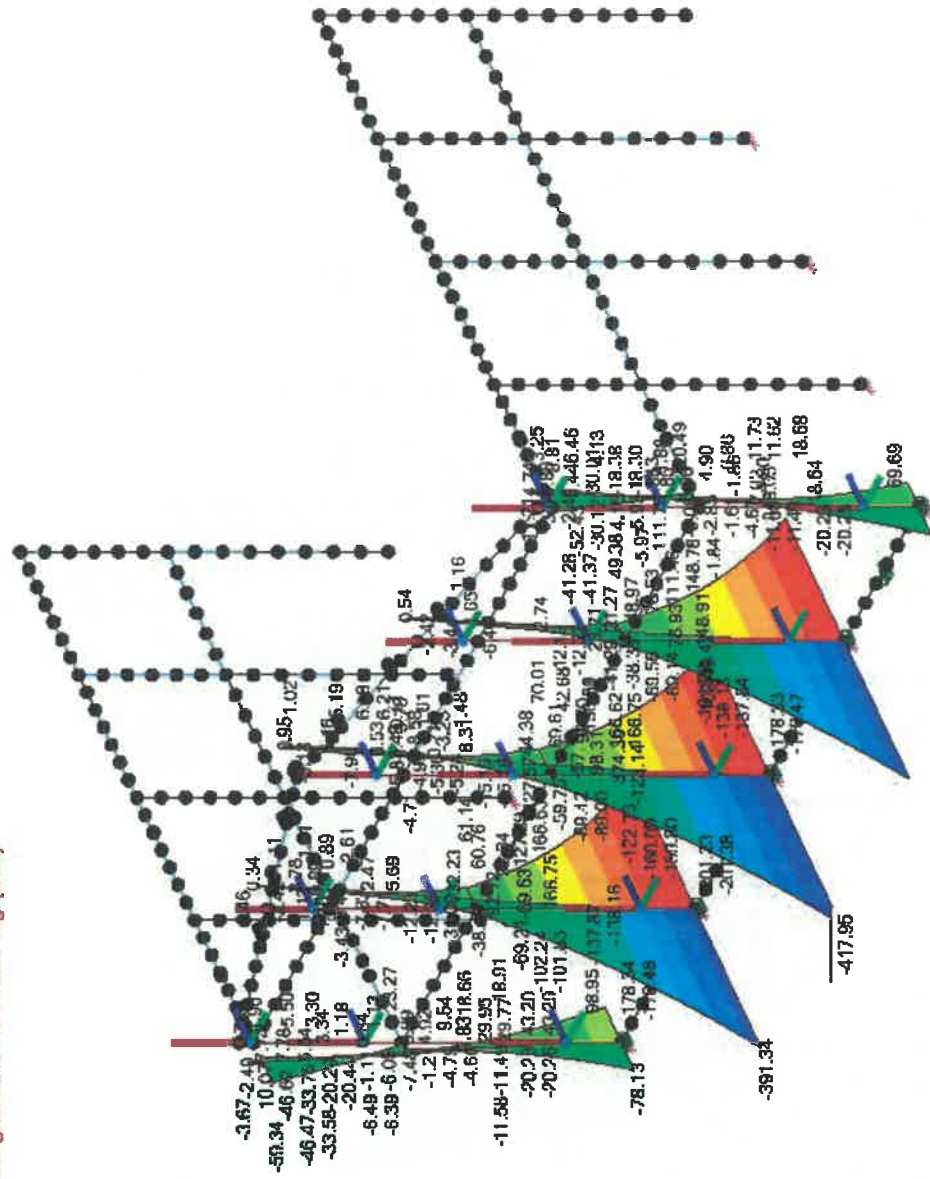
7.5 Siły My - 1-5, 101-139

Wzrost UŻYTKOWNIKA  
 Analiza: 1-5, 101-139 (Obwiednia graficzna - Max bezwzględne)  
 Element liniowy : My  
 Ośie lokalne
